**Семнадцатая Всероссийская Открытая конференция
«Современные проблемы дистанционного зондирования Земли из
космоса»**

**Комплексный анализ по данным
ДЗЗ зоны обрушения сопки в
районе реки Бурея 11 декабря
2018 года**

**Саворский В.П.^{1,2}, Бурцев М.А.², Захаров А.И.¹,
Остроухов А.В.³, Суханова В.В.⁴
savor@inbox.ru**

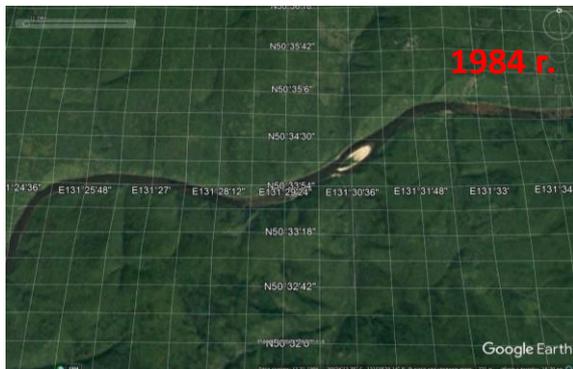
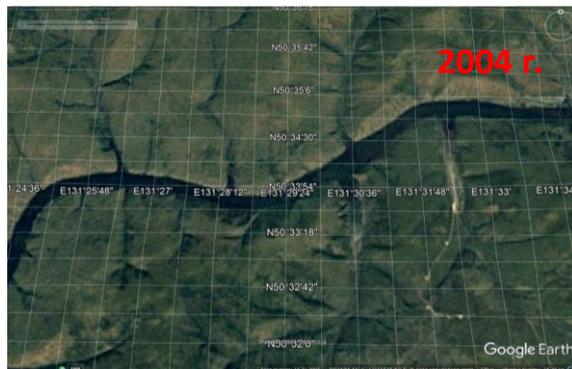
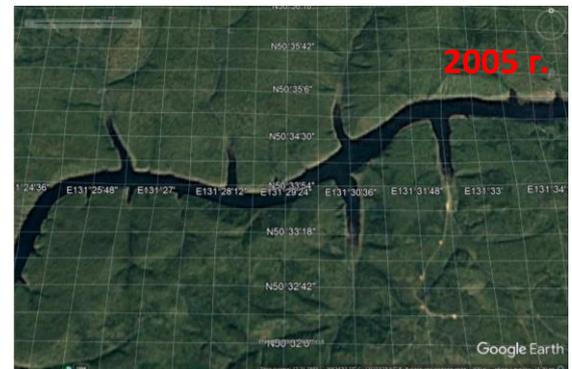
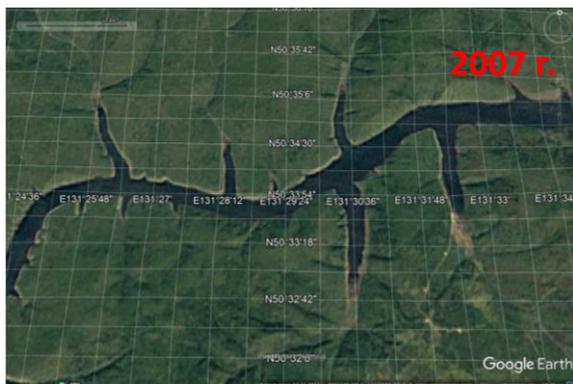
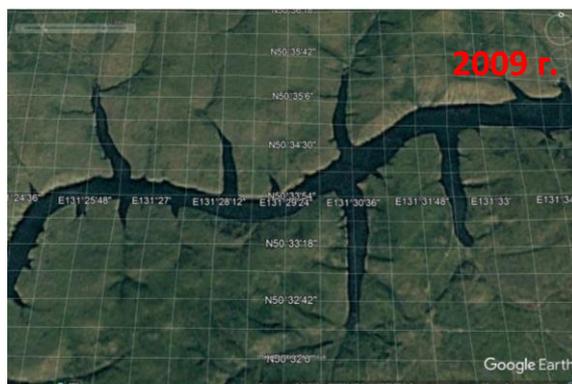
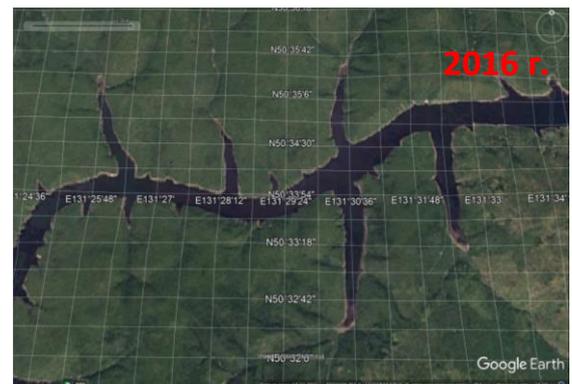
- ❑ Активизация оползневой процесса приходится на время завершения наполнения чаши водохранилища в 2006-2009 годах и спровоцирована как первоначальным подъемом, так и сезонными колебаниями уровня воды;
- ❑ Ширина реки в районе оползневой склона выросла за три года с 200 до 400 метров;
- ❑ Каньонное русло ручья Средний Сандар затоплено на расстояние 1,6 км вверх по течению;
- ❑ Уровень воды в устье ручья поднялся не менее чем на 60 метров.

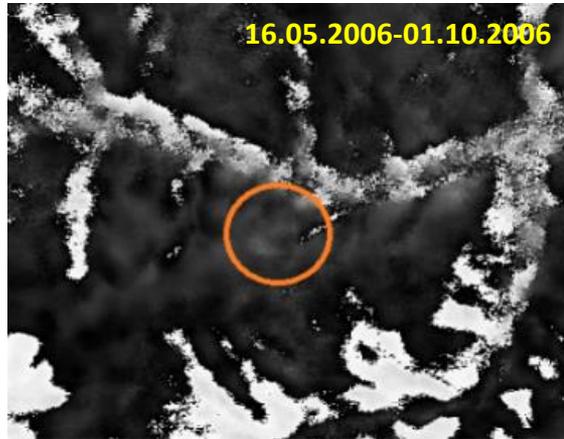
Фрагмент летней
интерферограммы
16.05.2006-01.10.2006

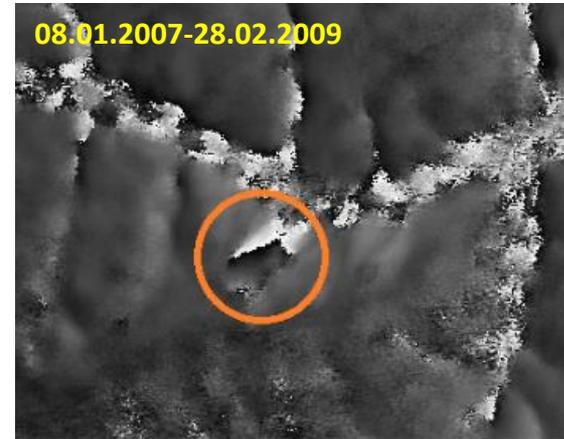
Фрагмент
интерферограммы
с двухлетним
интервалом
08.01.2007-28.02.2009

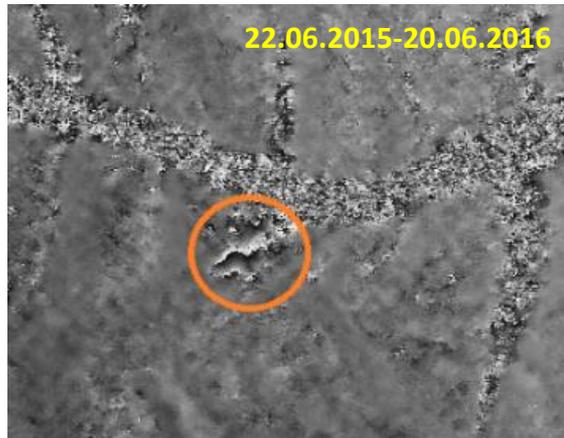
Фрагмент
интерферограммы с
годовым
интервалом
22.06.2015-20.06.2016

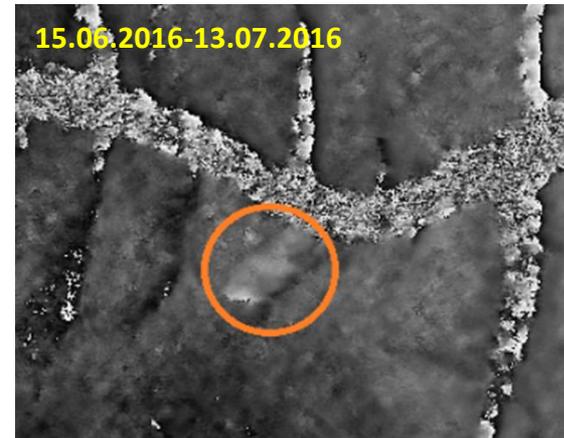
Фрагмент летней
интерферограммы
15.06.2016-13.07.2016,
содержащий зону
оползня

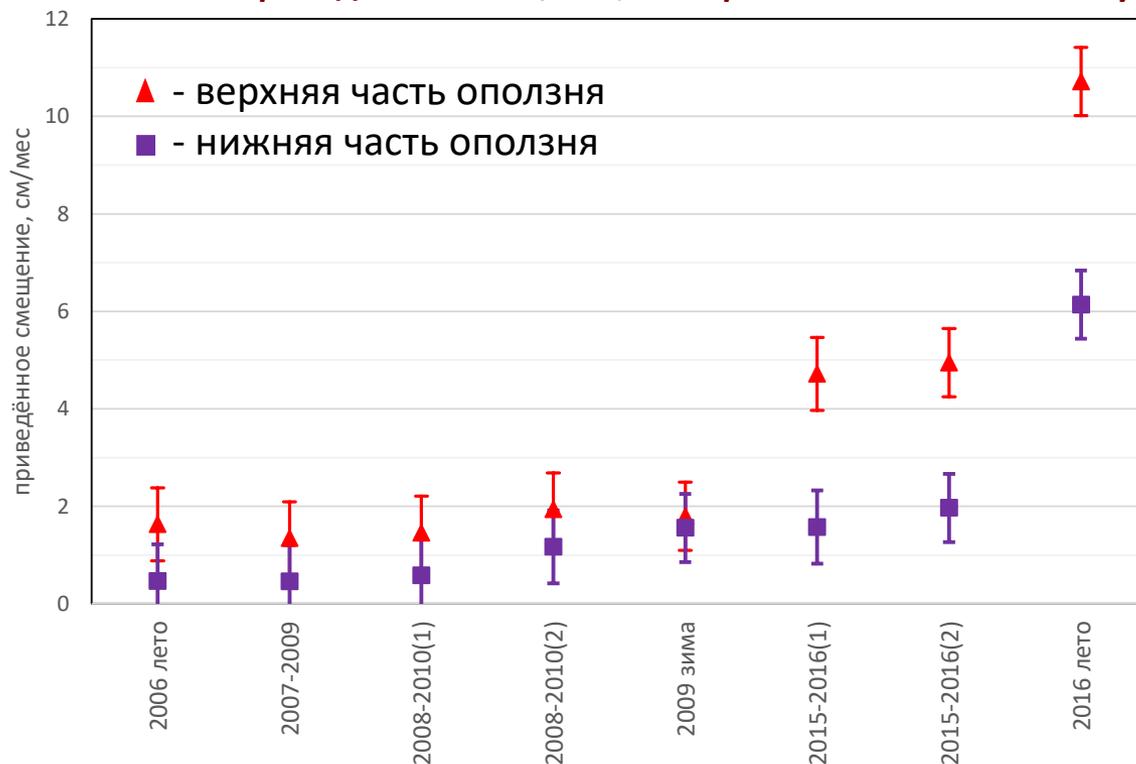
Величины смещений, измеренные на интерферограммах PALSAR (2006-2010) и PALSAR-2 (2015-2016), приведённые к см/мес, в направлении вниз по склону

- в 2006-2010 гг. 1,6–1,9 см/мес;
- в 2015-2016 гг. 4,7–4,9 см/мес;
- летом 2016 г. 10,7 см/мес.

Сезонные колебания уровня воды в водохранилище порядка **16-19 метров**

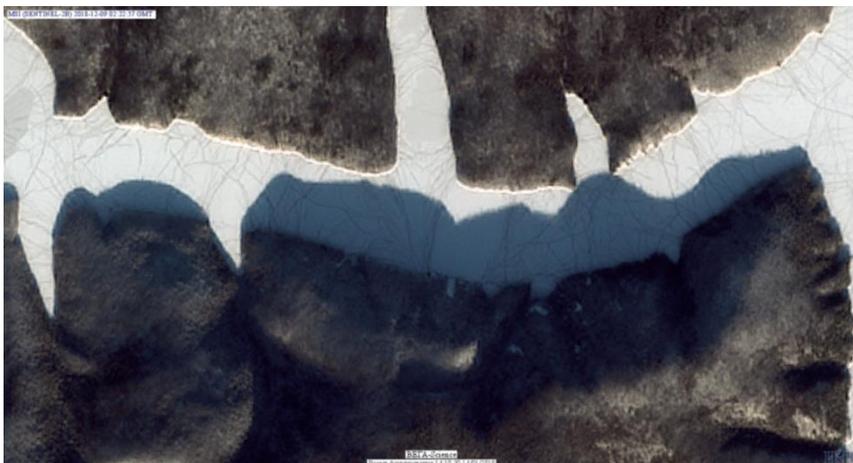
Район до обрушения левого берега реки Бурея 09.12.2018. Синтез в естественных цветах

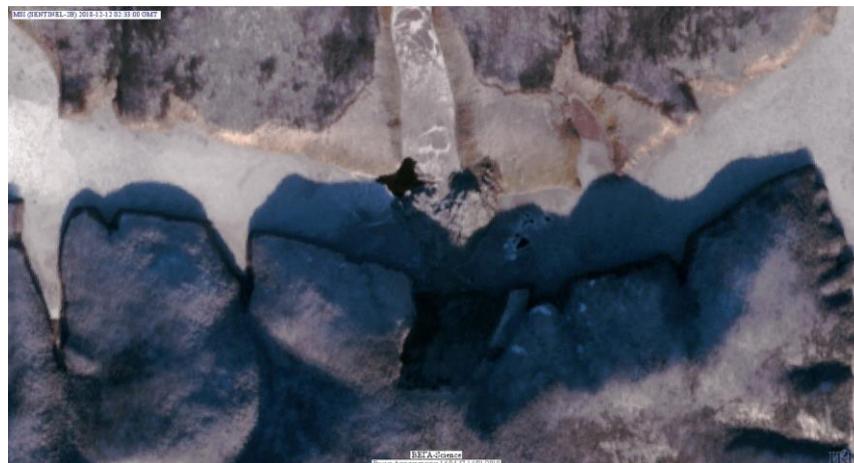
Район после обрушения левого берега реки Бурея 12.12.2018. Синтез в естественных цветах

- ❑ Обрушение произошло напротив места впадения в Бурею притока Средний Сандар в точке с координатами $50^{\circ}33'38''$ с. ш. и $131^{\circ}28'53''$ в. д.
- ❑ Анализ наблюдений за период с 00:00 GMT 10.12.2018 до 00:00 GMT 13.12.2018 позволил выявить температурную аномалию, возникшую 11.12.2018 в 04:30 GMT в канале 3,9 мкм и в 04:40 GMT в канале 11,2 мкм. Это указывает на то, что обрушение произошло примерно в 04:30 GMT.
- ❑ Сначала событие прослеживается в канале 3,9 мкм за счёт того, что разлетающаяся пыль понижает отражательную способность поверхности.

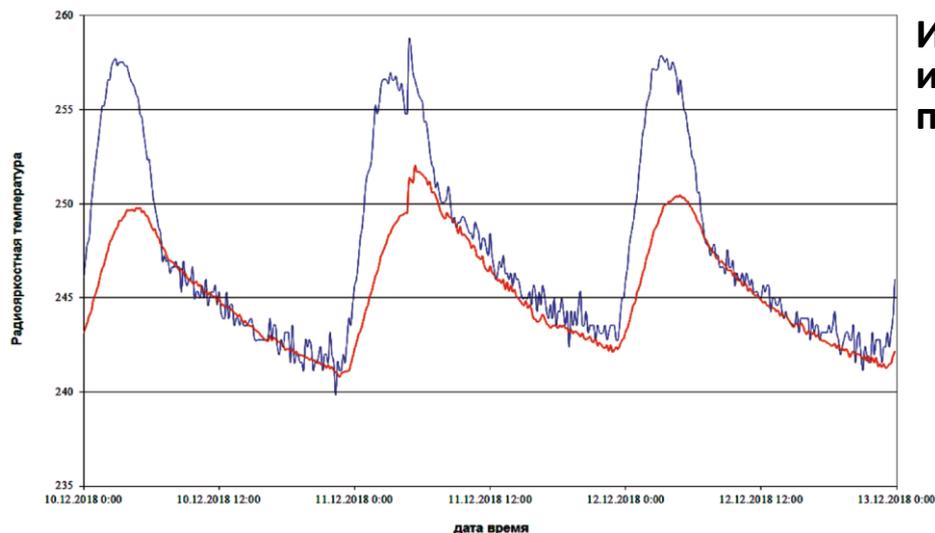
Измерения в каналах 3,9 мкм (синий) и 11,2 мкм (красный), полученные прибором АНТ в точке обрушения

Наблюдаемая температура в каналах 3,9 и 11,2 мкм значительно (более чем на 2 °С) повышается из-за того, что на поверхность льда ($t = -20^{\circ}\text{C}$) выплеснулась вода ($t = 0^{\circ}\text{C}$)

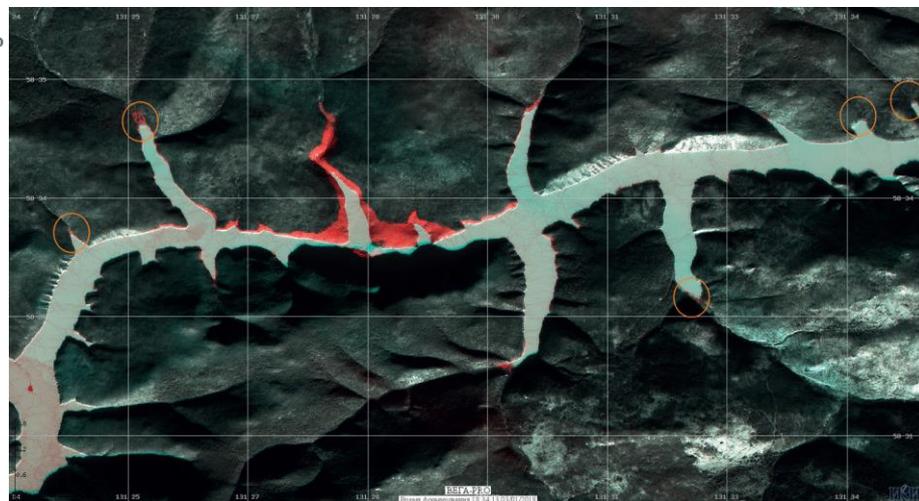
Разновременной синтез района обрушения. Кругами отмечены максимально удалённые от района обвала зоны повреждения лесного покрова

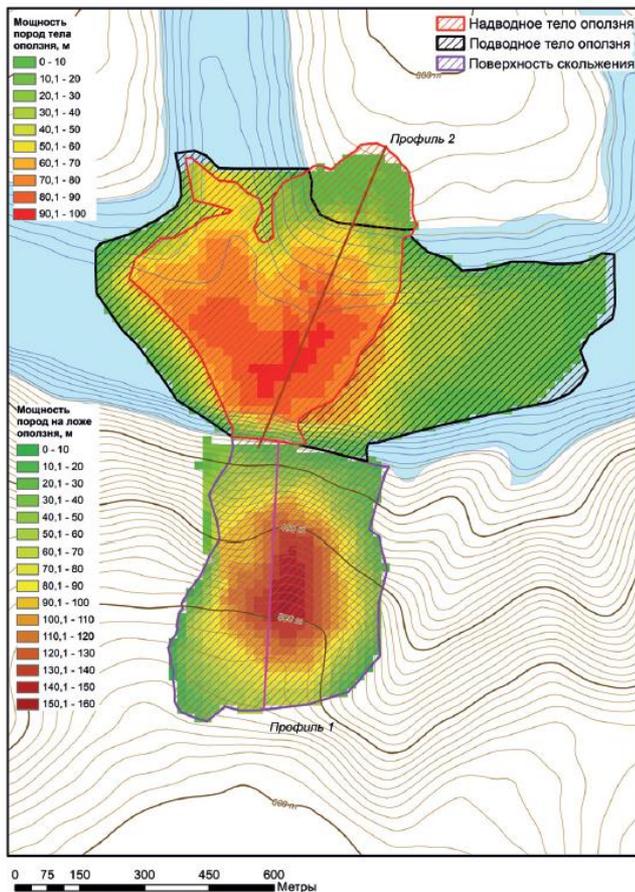
**Морфометрическая модель
поверхности скольжения и
оползневое тело**

Параметры	Площадь, м ²	Объём, м ³	Максимальная мощность, м
Первоначальное оползневое тело на склоне	273 361	18 896 566	155
Конечное оползневое тело в ложе водохранилища	532 128	23 497 180	94
надводная часть	275 061

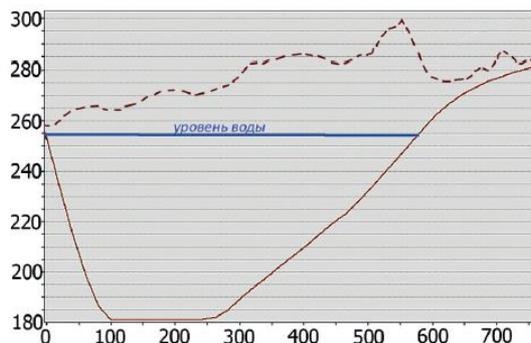
Профиль 1: сплошная линия — исходная поверхность, пунктир — поверхность скольжения

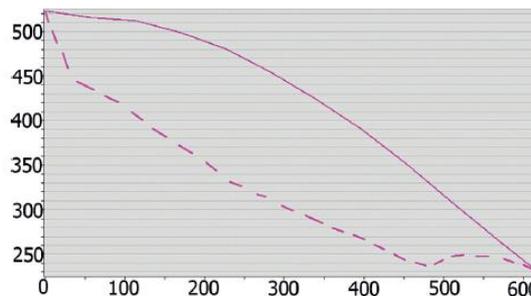
Профиль 2: сплошная линия — исходная поверхность, пунктир — поверхность тела оползня

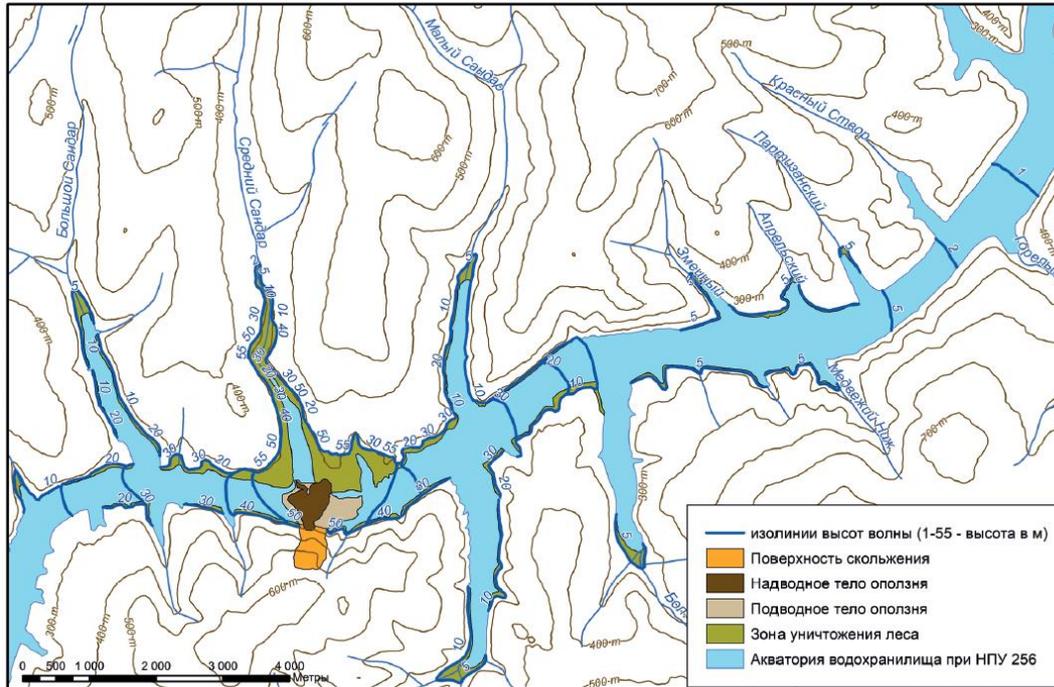
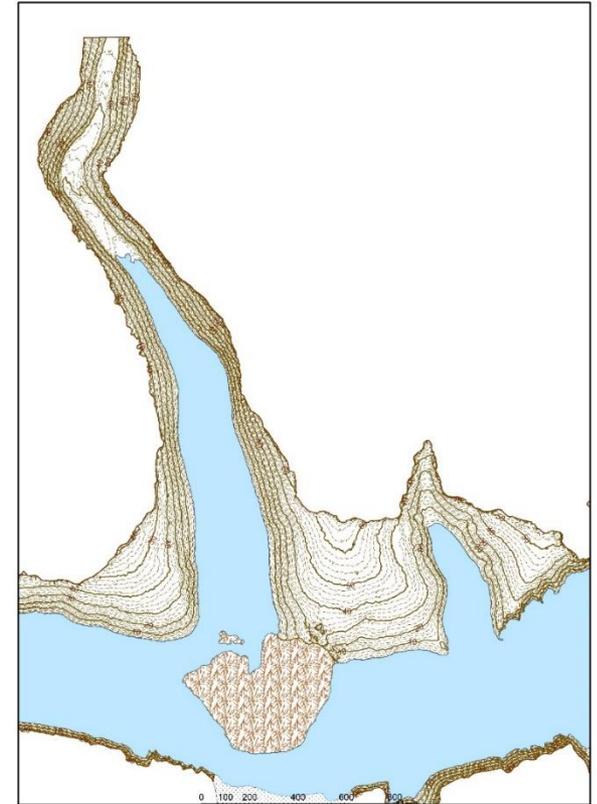
Площадь земель с уничтоженным лесом - 300 га
в зоне максимального воздействия высота волны - **90 – 95 м**
(данные июня 2019 года, ДТМ на основе аэрофотосъемки с БПЛА),
на удалении до 3 км – 30 м,
зона максимально удаленного воздействия составила 12 км на
северо-восток по водохранилищу

Зона уничтожения лесной растительности и высота вызванной оползем волны

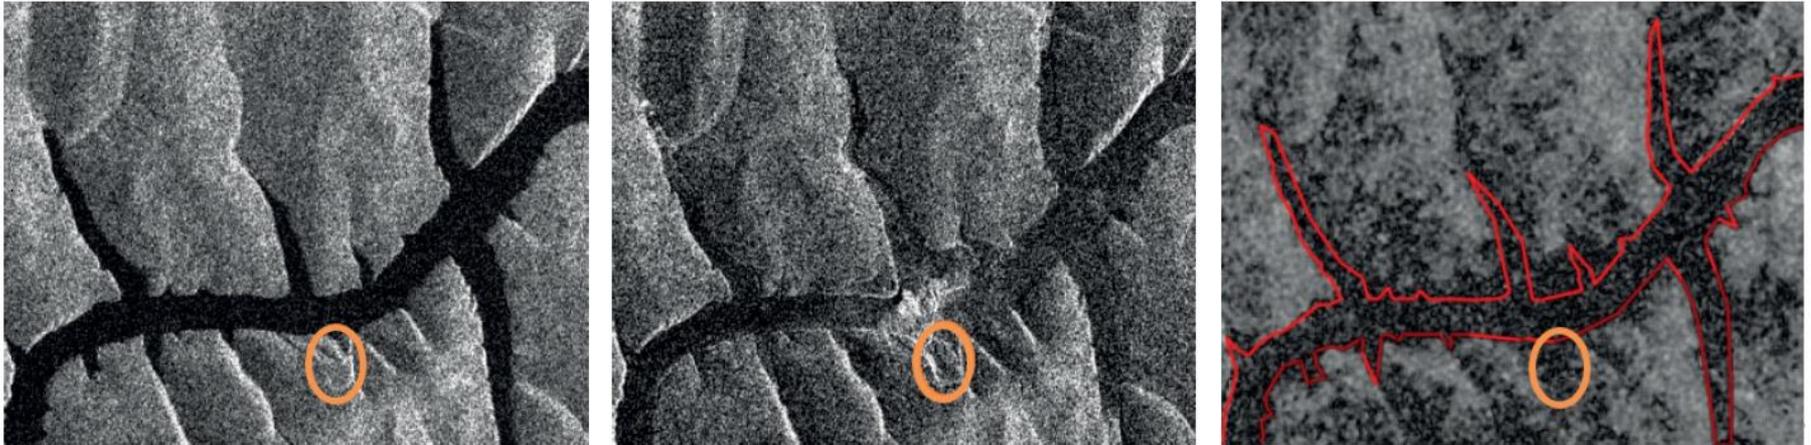
Амплитудные изображения: а — 10 декабря 2018 г. до схода оползня; б — 22 декабря 2018 г. после схода оползня; в — интерферометрическая когерентность этой пары

- ❑ объём сошедшего со склона сопки грунта составил не менее 18,5 млн м³, этот объём превышает 7 видимых объемов пирамиды Хеопса (2,58 млн. м³) или более 1400 стандартных «хрущевок» (13 тыс. м³),
- ❑ максимальное вертикальное смещение отражающей поверхности относительно цифровой модели рельефа SRTM после схода оползня достигло 140–150 м, площадь оползня в вертикальной проекции равна 22,8 га,
- ❑ в течение трёх месяцев после катастрофического события не выявлено также каких-либо заметных (более нескольких миллиметров) смещений почв берегового склона вследствие взрывных работ в перемычке русла реки в конце января 2019 г.

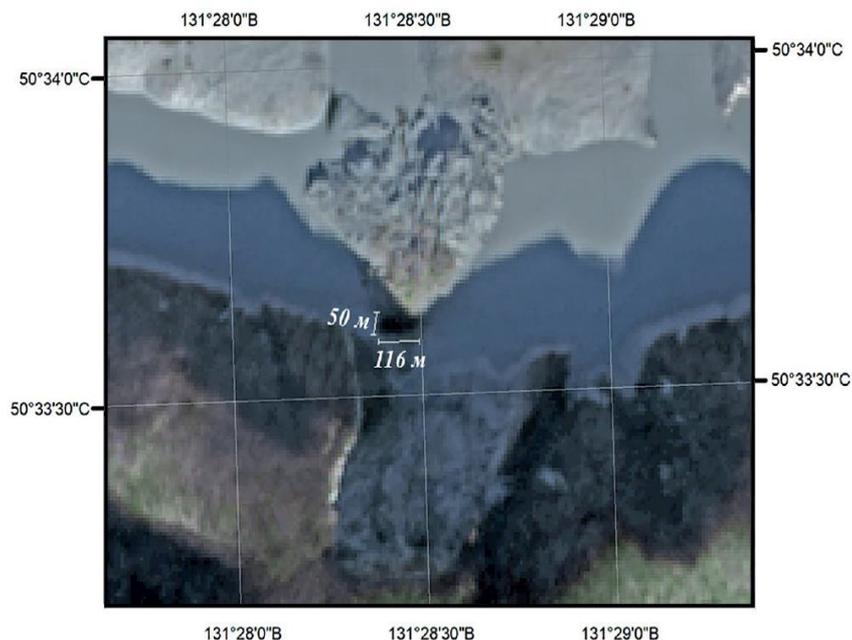
Район проведения взрывных работ 21.01.2019. Синтез в псевдоестественных цветах. Sentinel-2A 21.01.2019 в 02:30 GMT

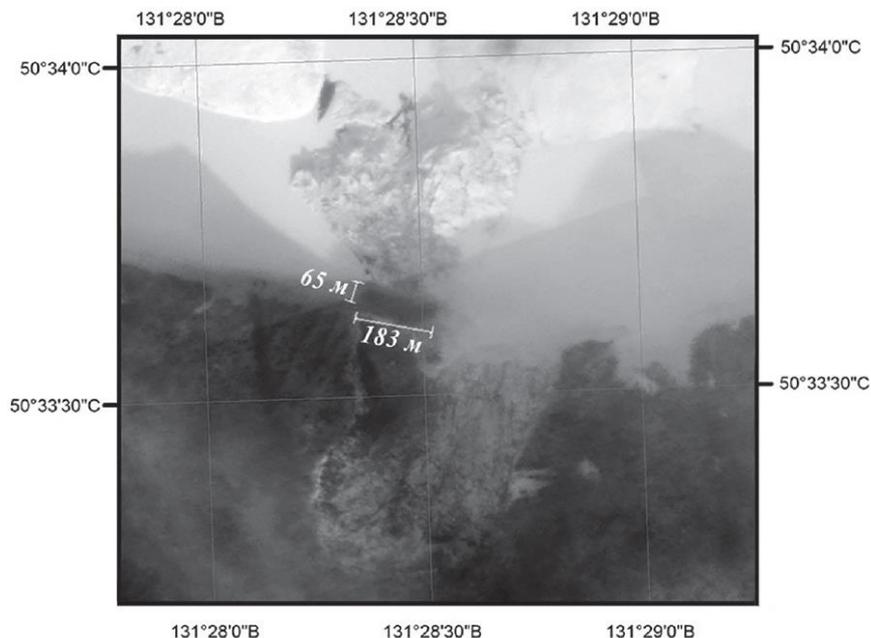
Район проведения взрывных работ 22.01.2019. Панхроматическое изображение. «Канопус-В» № 4 22.01.2019 в 01:41 GMT

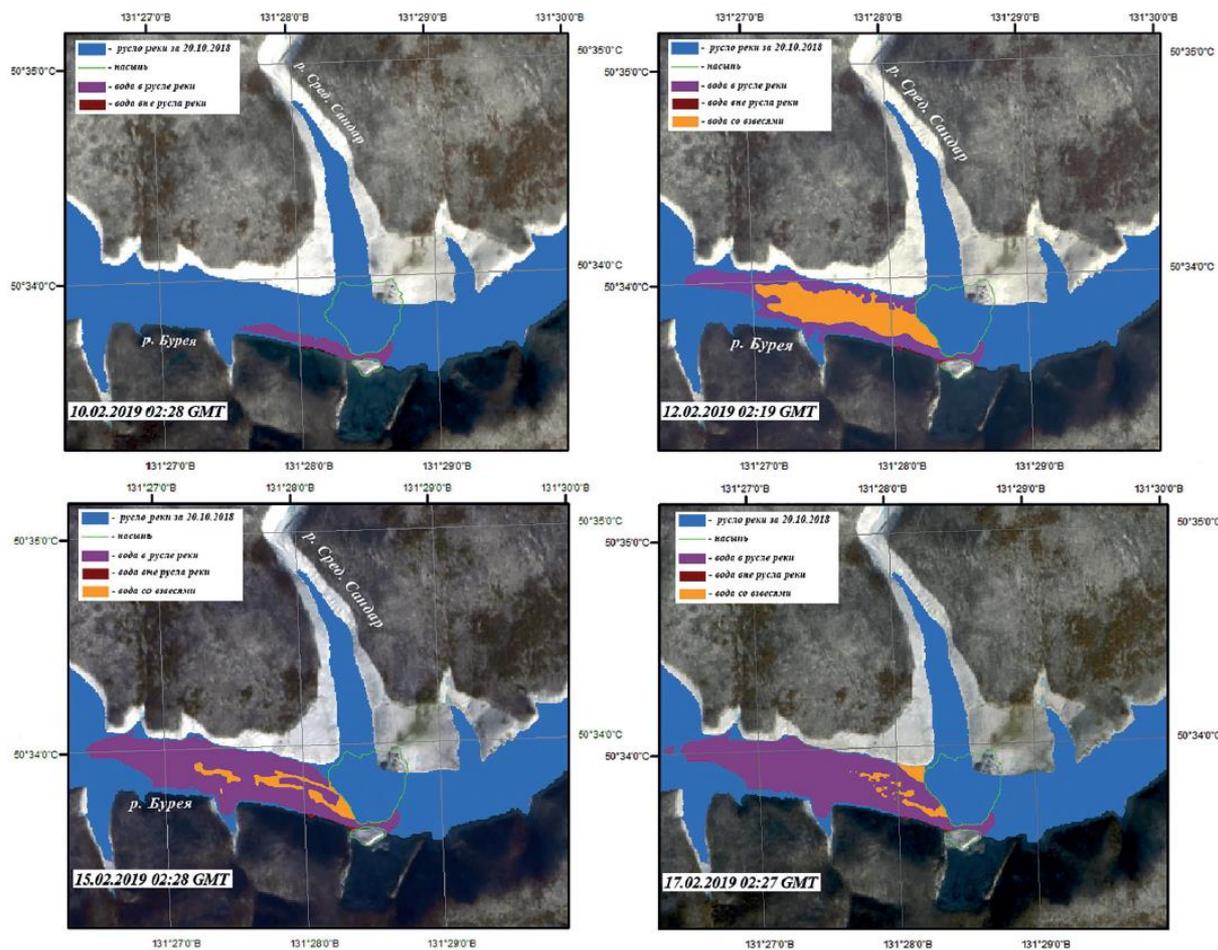
Изменение полыньи после устройства прорана.
Дешифрованные изображения

Наблюдается изменение в размерах и наполнении полыньи, образовавшейся вследствие бурного прохождения воды через канал ниже по течению.

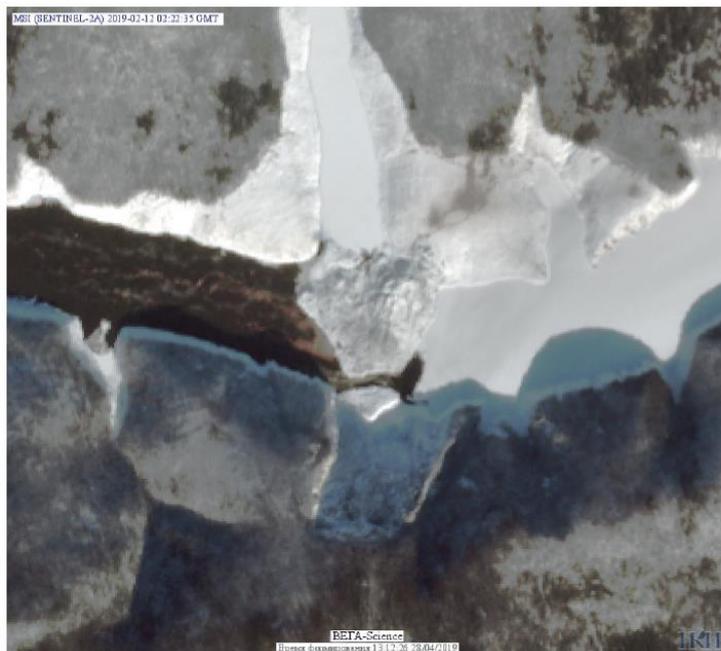
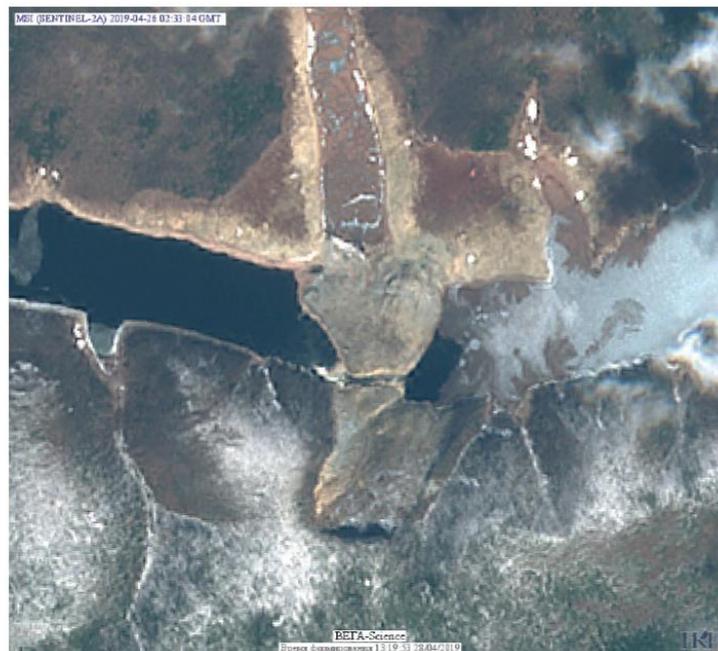
**Изменение формы канала по данным ИСЗ Sentinel-2А.
Цветосинтез R (640–680 мкм), G (542–517 мкм), B (456–523 мкм).**

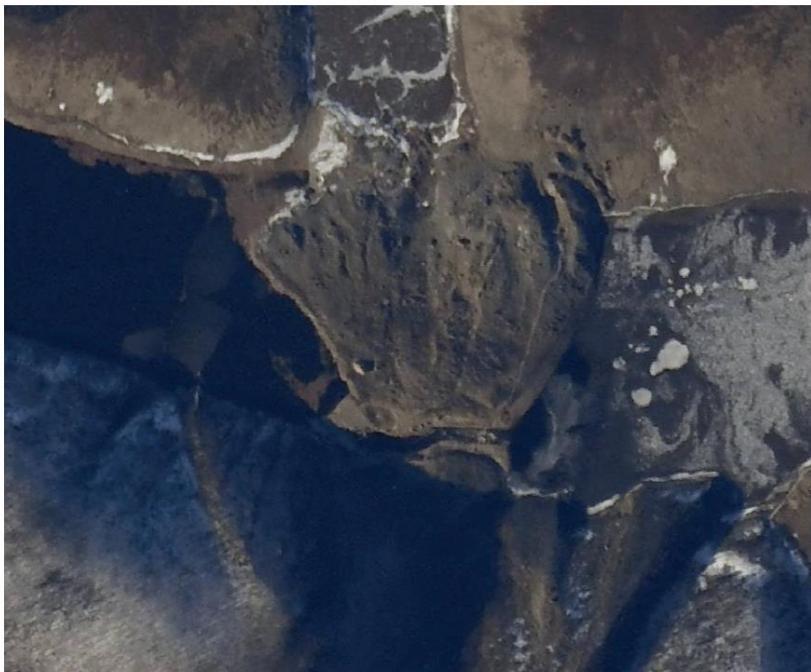
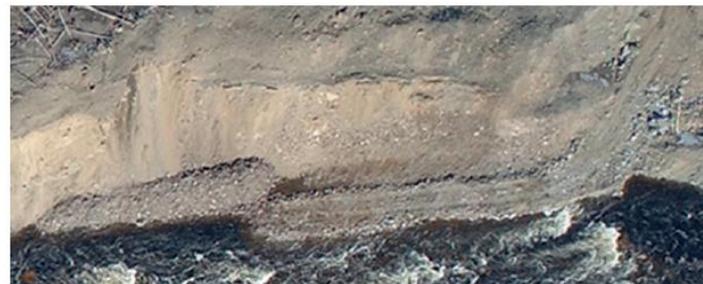
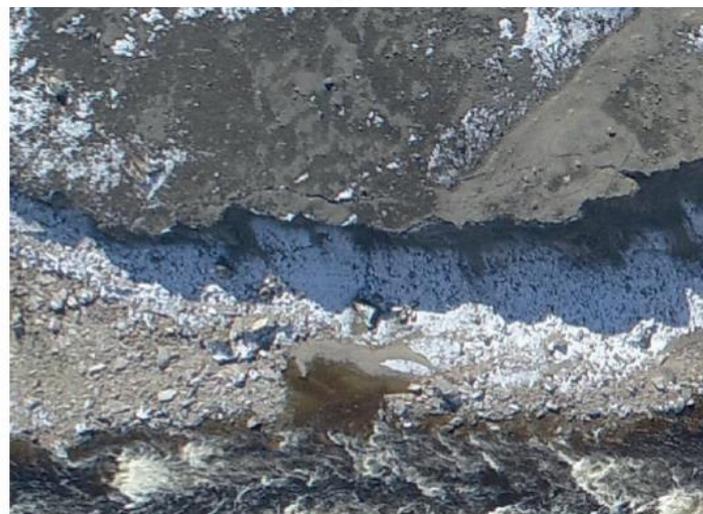
**Снимок с МКС 11.04.2019 (а);
Снимки Амурского бассейнового водного
управления Федерального агентства водных
ресурсов, полученные с помощью БЛА (б, в).**

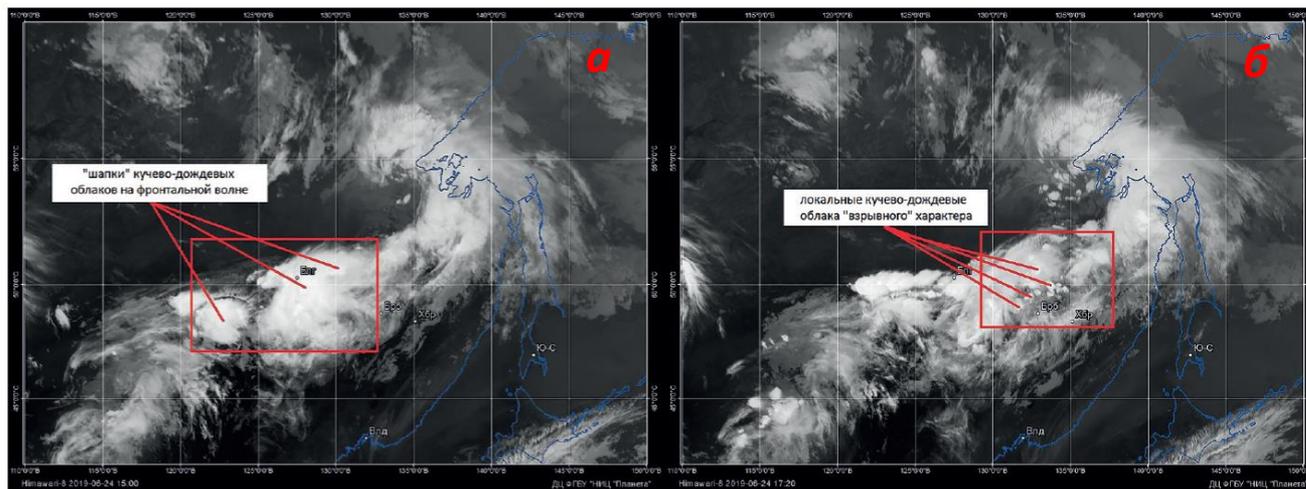
Снимок КА Himawari-8:
а (слева) — за 15:00
ВСВ 24.06.2019;
б (справа) — за 17:20
ВСВ 24.06.2019

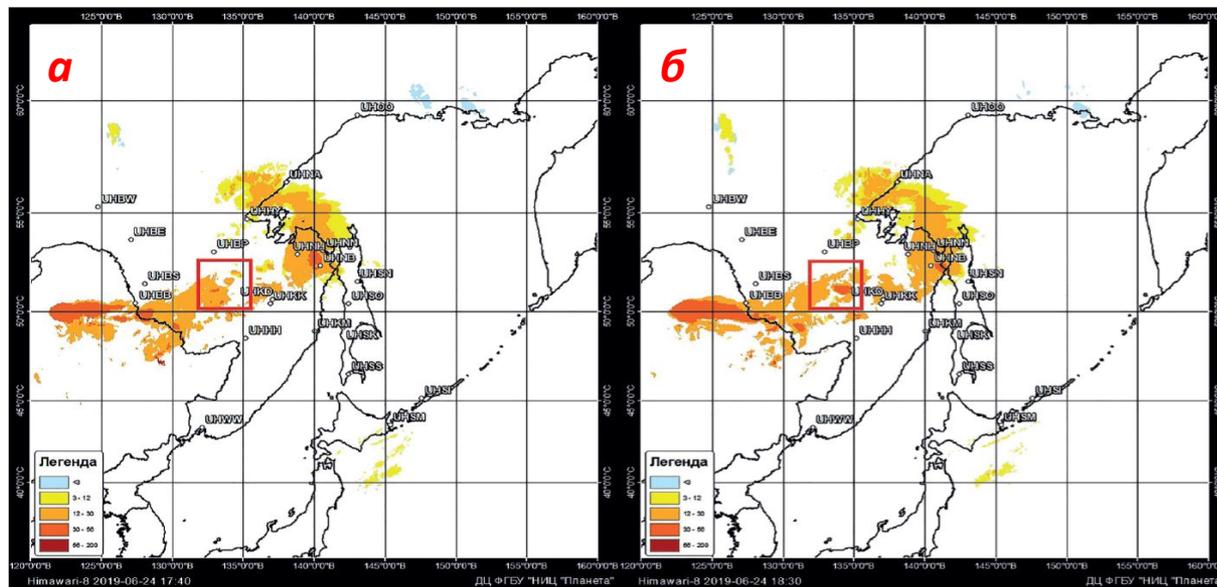
Интенсивность осадков по
данным КА Himawari-8:
а (слева) — за 17:40
ВСВ 24.06.2019;
б (справа) — за 18:30
ВСВ 24.06.2019
