Крупные нефтяные разливы в море в 2021 г.

А.Г. Костяной (ИО РАН)

О.Ю. Лаврова (ИКИ РАН)

В докладе приводятся результаты комплексного анализа спутниковых радиолокационных и оптических изображений акватории северо-восточной части Чёрного моря, где 7 августа 2021 г. произошёл выброс нефти при заправке танкера *Minerva Symphony* на морском терминале ВПУ-1 АО «Каспийский трубопроводный консорциум» (АО «КТК-Р») в районе посёлка Южная Озереевка под Новороссийском.

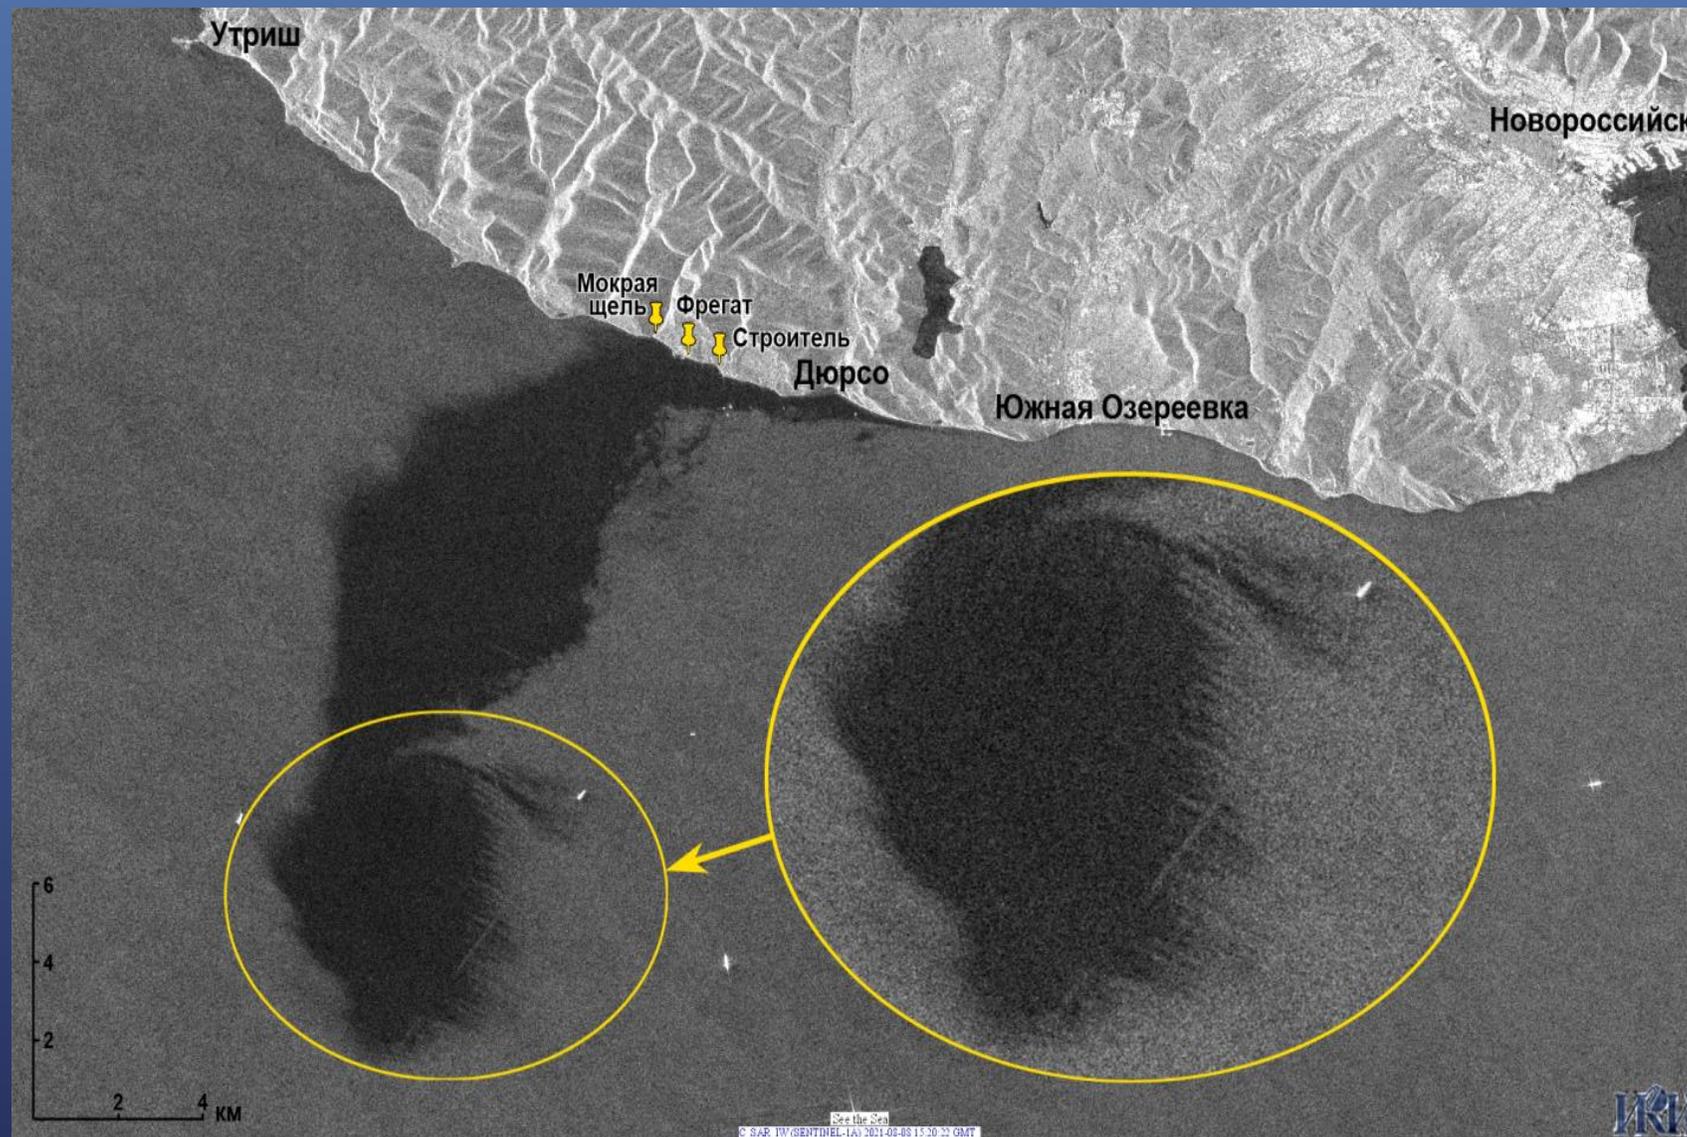
Проявление нефтяного загрязнения морской поверхности на радиолокационном изображении C-SAR Sentinel-1A от 8 августа 2021 г., полученного в 15:20 UTC. На врезке судно, пересекающее пятно и след за ним (Credit: ESA, ИКИ РАН)

Нефтяной разлив площадью более 80 км² был обнаружен нами западнее места аварии 9 августа утром на радиолокационном изображении (РЛИ) спутника Sentinel-1A от 8 августа в 15:20 UTC (18:20 местного времени) после того, как оно было выставлено на сайте Sentinel-Hub (<https://www.sentinel-hub.com/>) Европейского космического агентства (ESA).

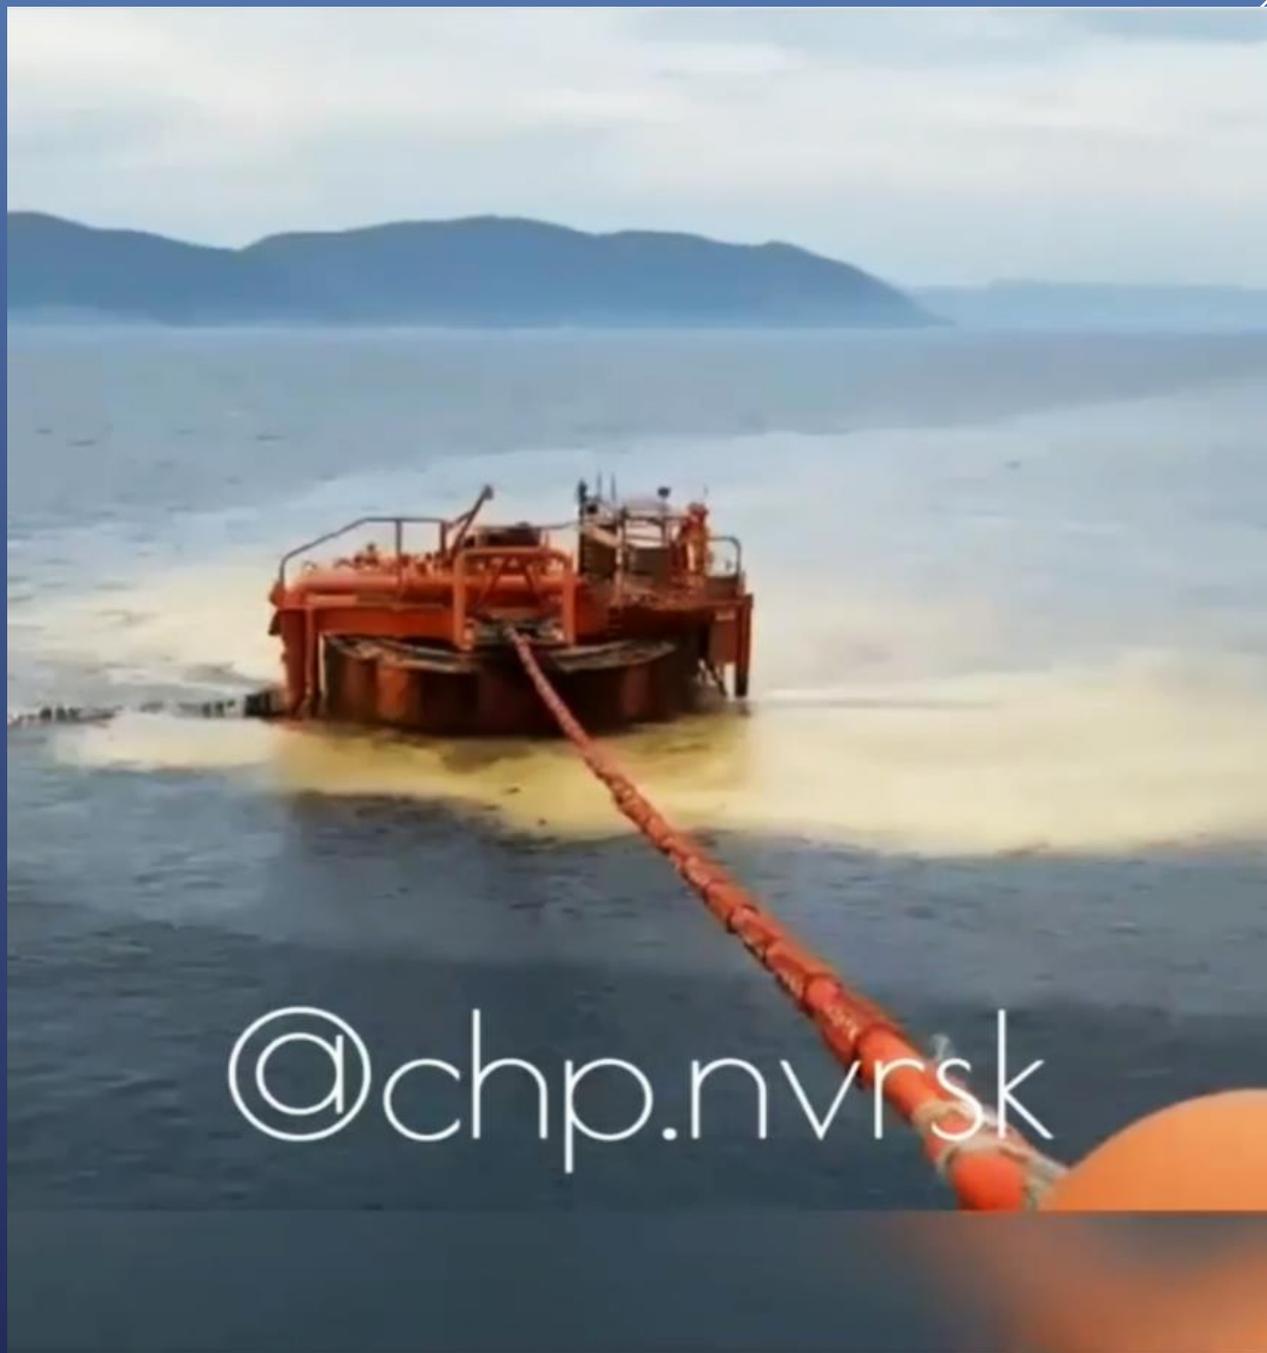
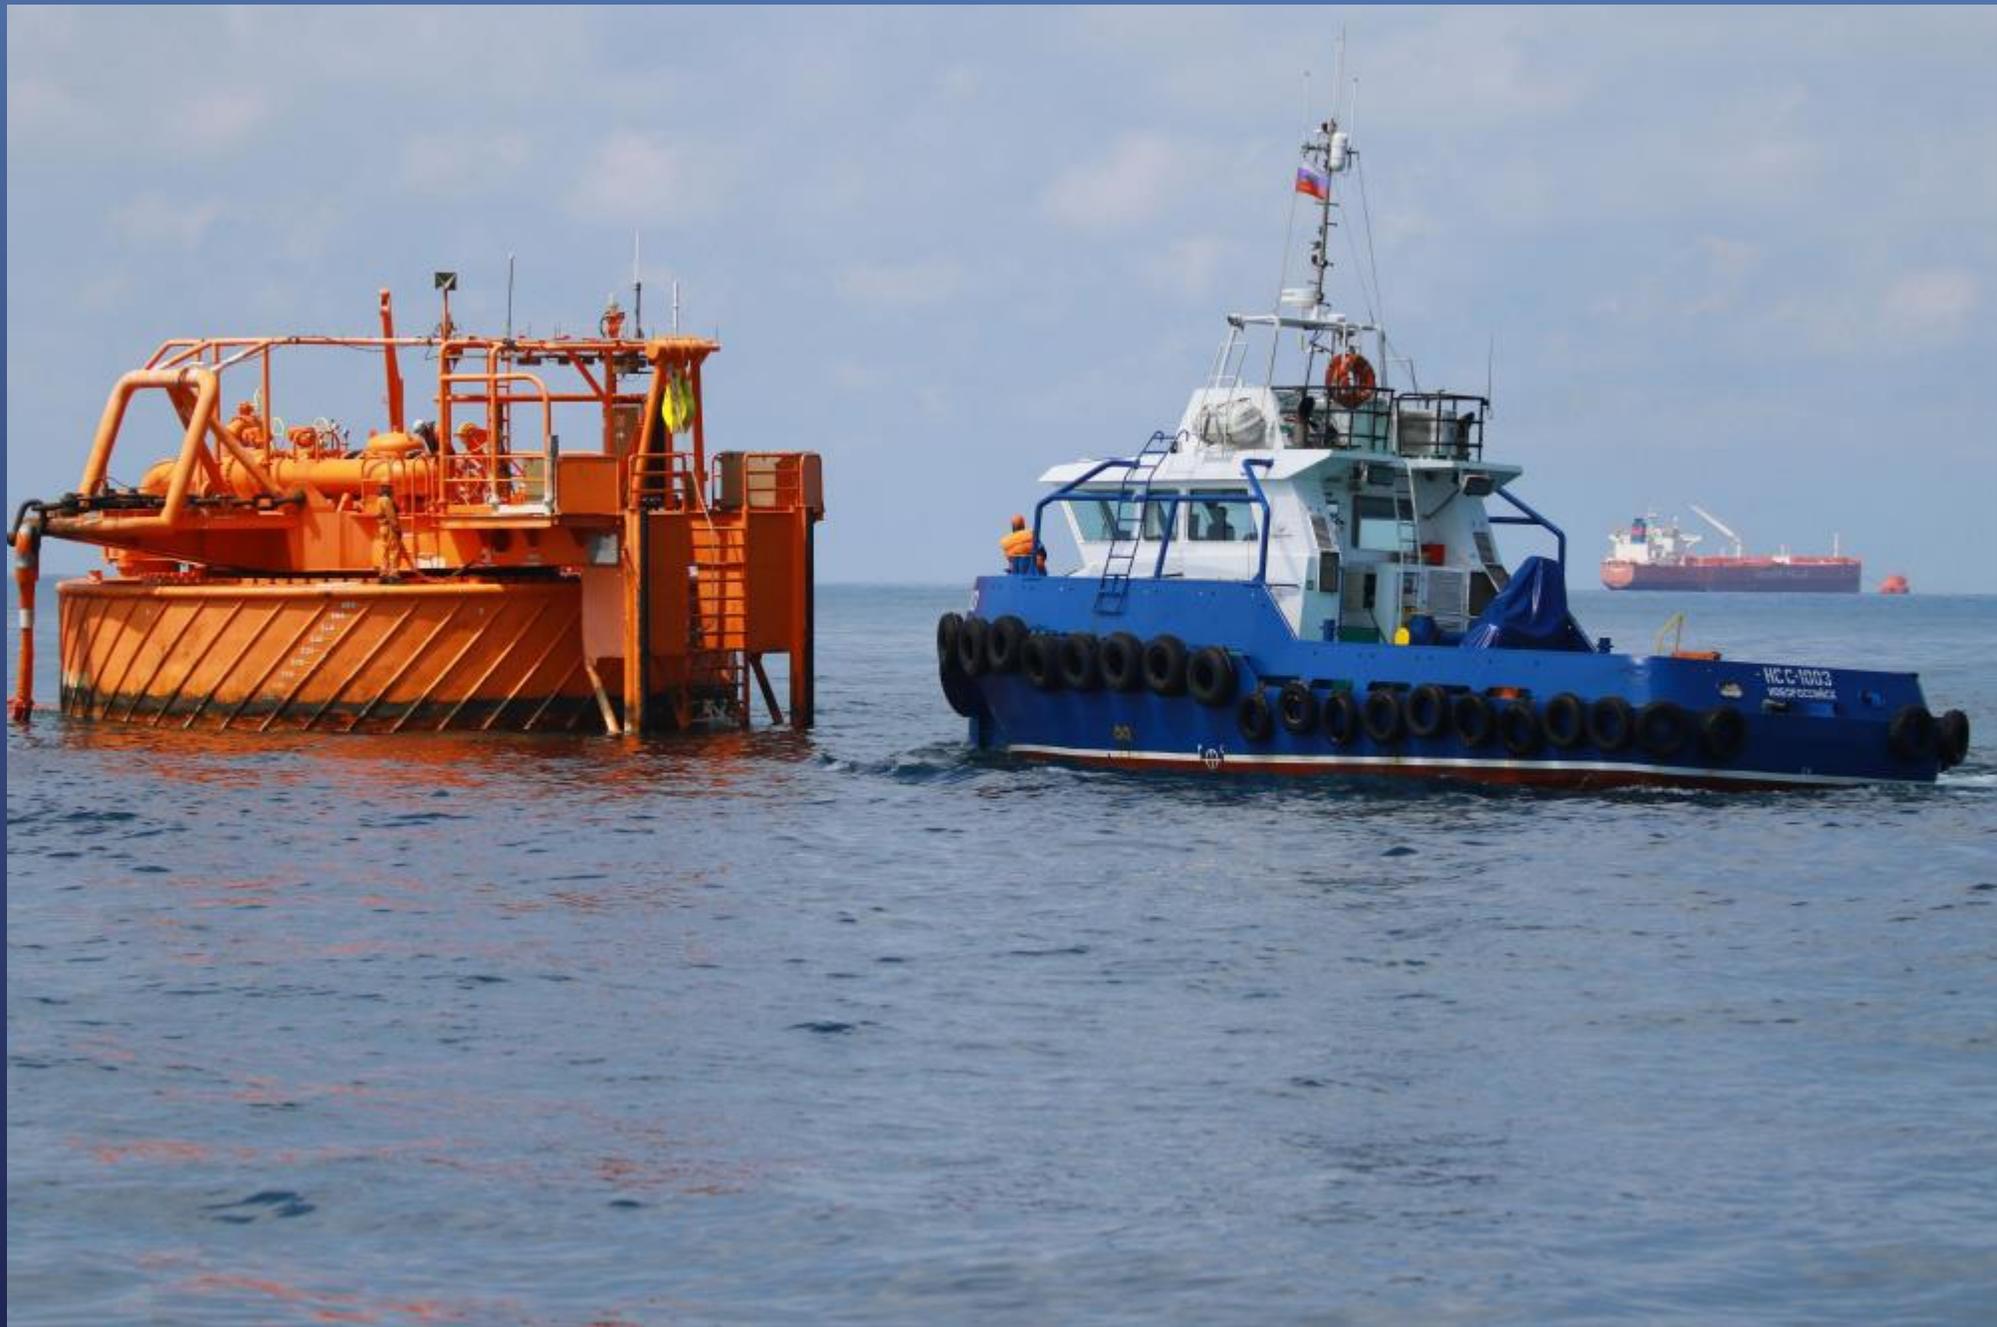
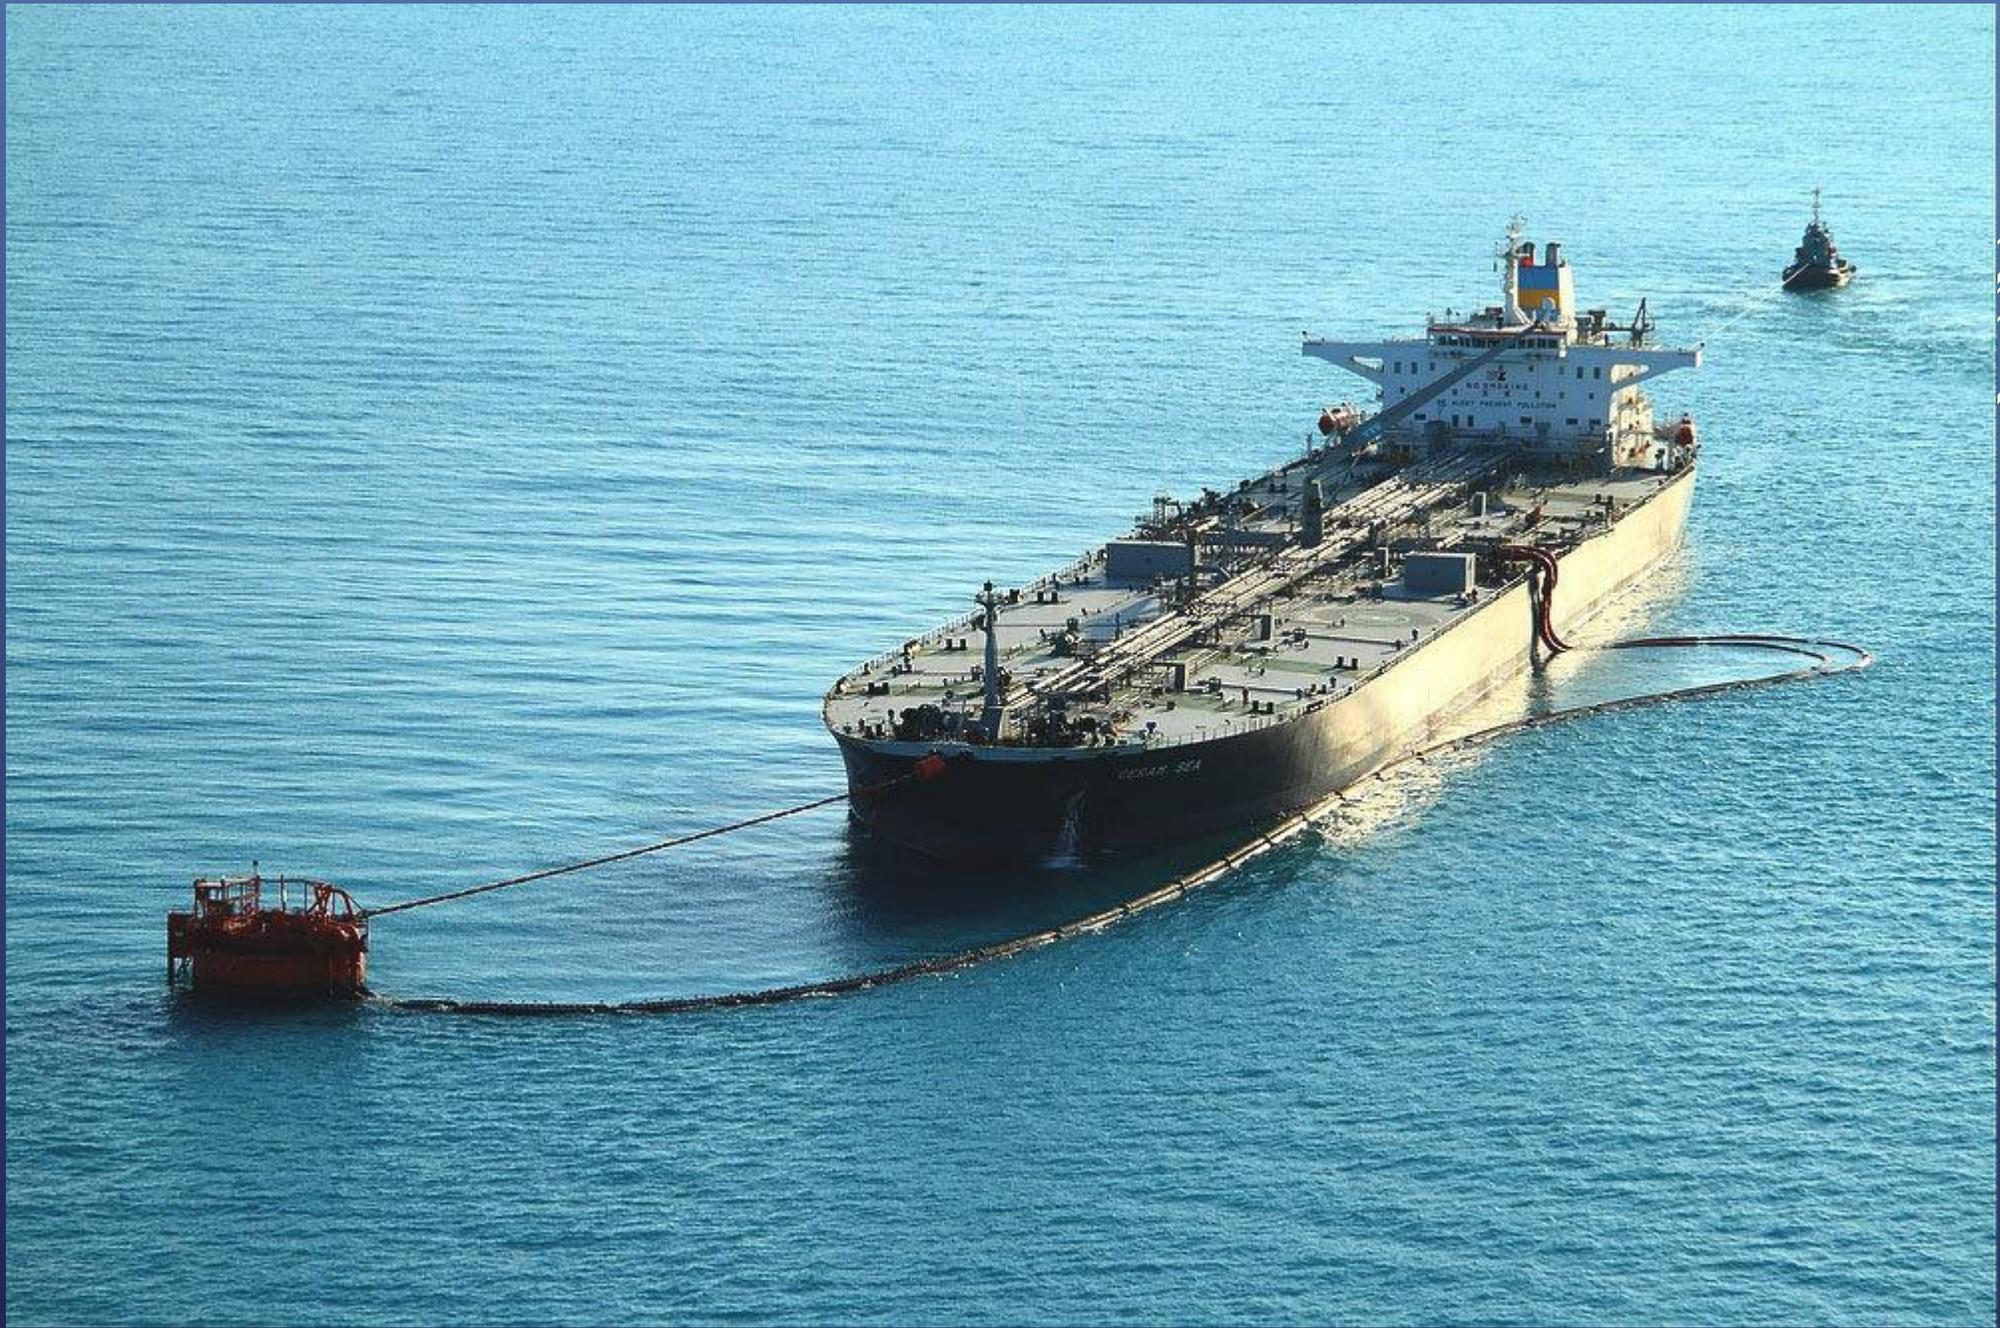
Фрагмент радиолокационного изображения C-SAR Sentinel-1B от 7 августа 2021 г., полученного в 15:27 UTC (Credit: ESA, ИКИ РАН) т.е. через 98 мин после начала аварии.

Протяженность нефтяного следа составила до 1,15 км, площадь нефтяного слика – не менее 0,21 км², что уже в 1000 раз больше площади, объявленной КТК-Р (200 м²). Отметим, что даже на видеозаписи нефтяного разлива в момент аварии, видно, что площадь нефтяного разлива (который полностью не виден) не меньше, чем 20 м x 100 м, что уже дает 2000 м². Пятно распространяется на юго-восток от ВПУ-1 под действием ветра и течения со скоростью примерно 20 см/с,

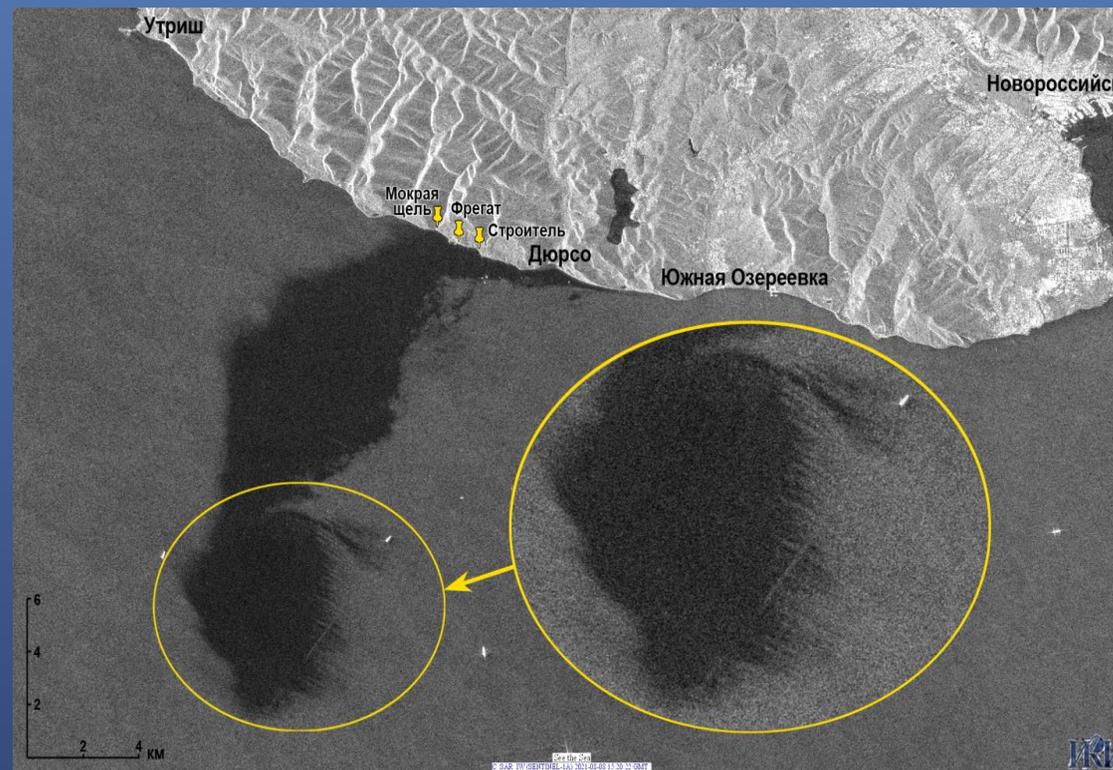
C-SAR Sentinel-1A от 8 августа 2021 г., полученного в 15:20 UTC

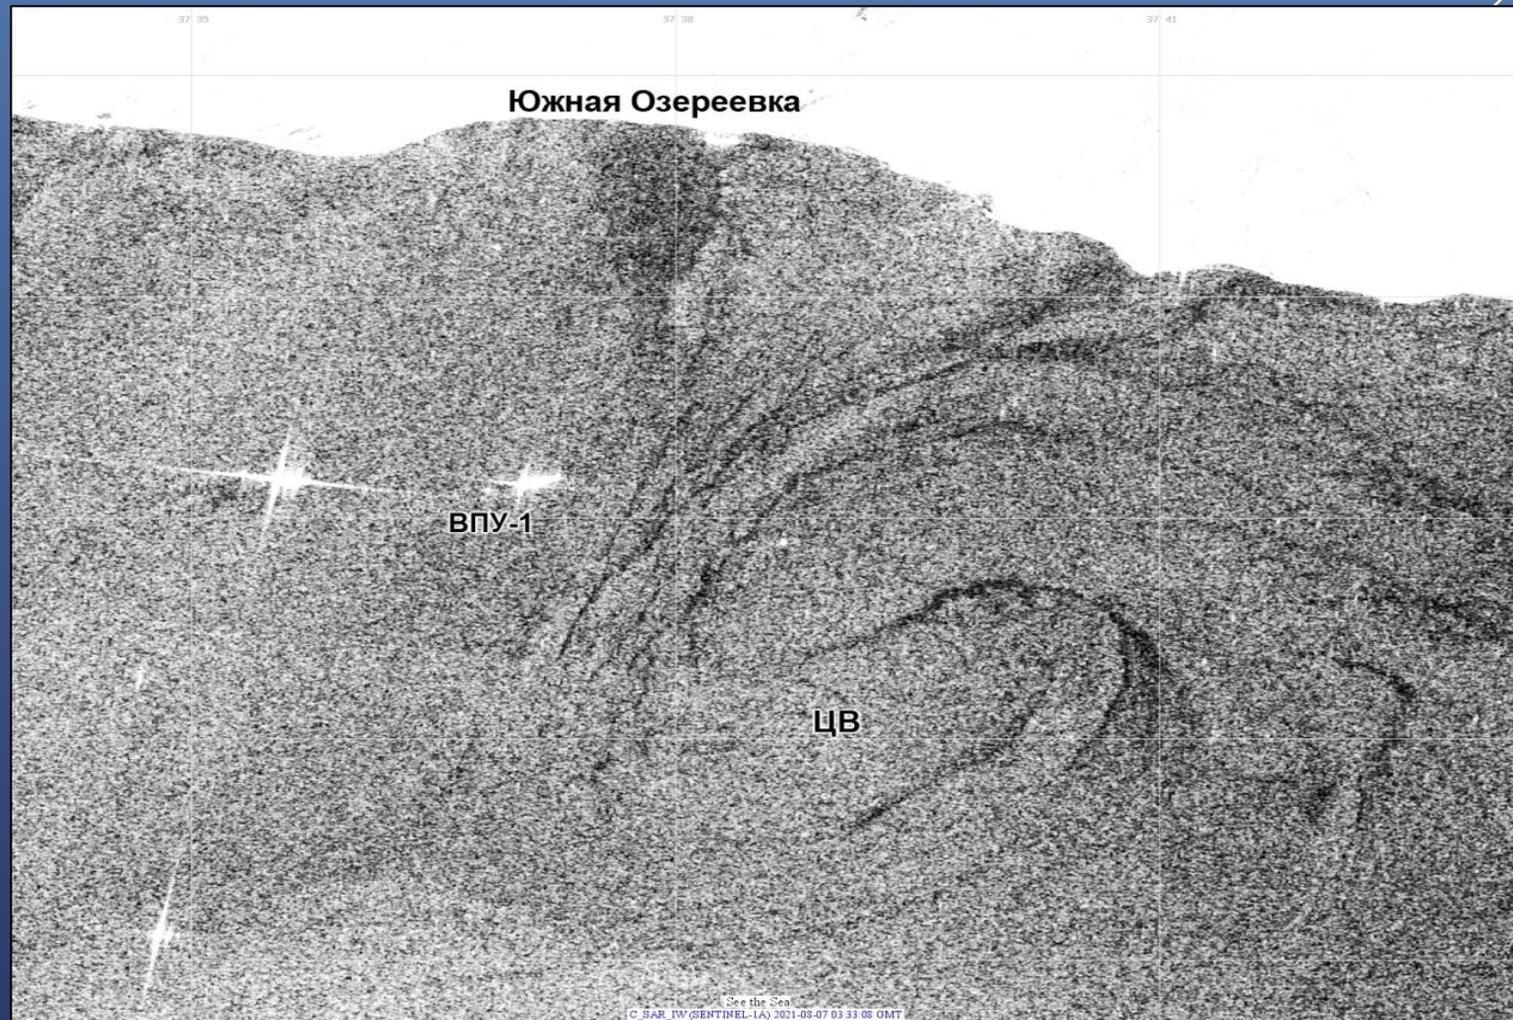
Фрагмент радиолокационного изображения C-SAR Sentinel-1A от 7 августа 2021 г., полученного в 03:33 UTC, т.е. за 10 часов до аварии.

ЦВ – циклонический вихрь (Credit: ESA, ИКИ РАН)

Юго-восточнее ВПУ-1 был обнаружен субмезомасштабный циклонический вихрь (отмечен как ЦВ). Вихрь имел эллиптическую форму и размеры 5 км x 8 км вдоль малой оси (с северо-запада на юго-восток) и большой оси (с севера-востока на юго-запад). Вихрь смещался в западном направлении со скоростью примерно 10 см/с.

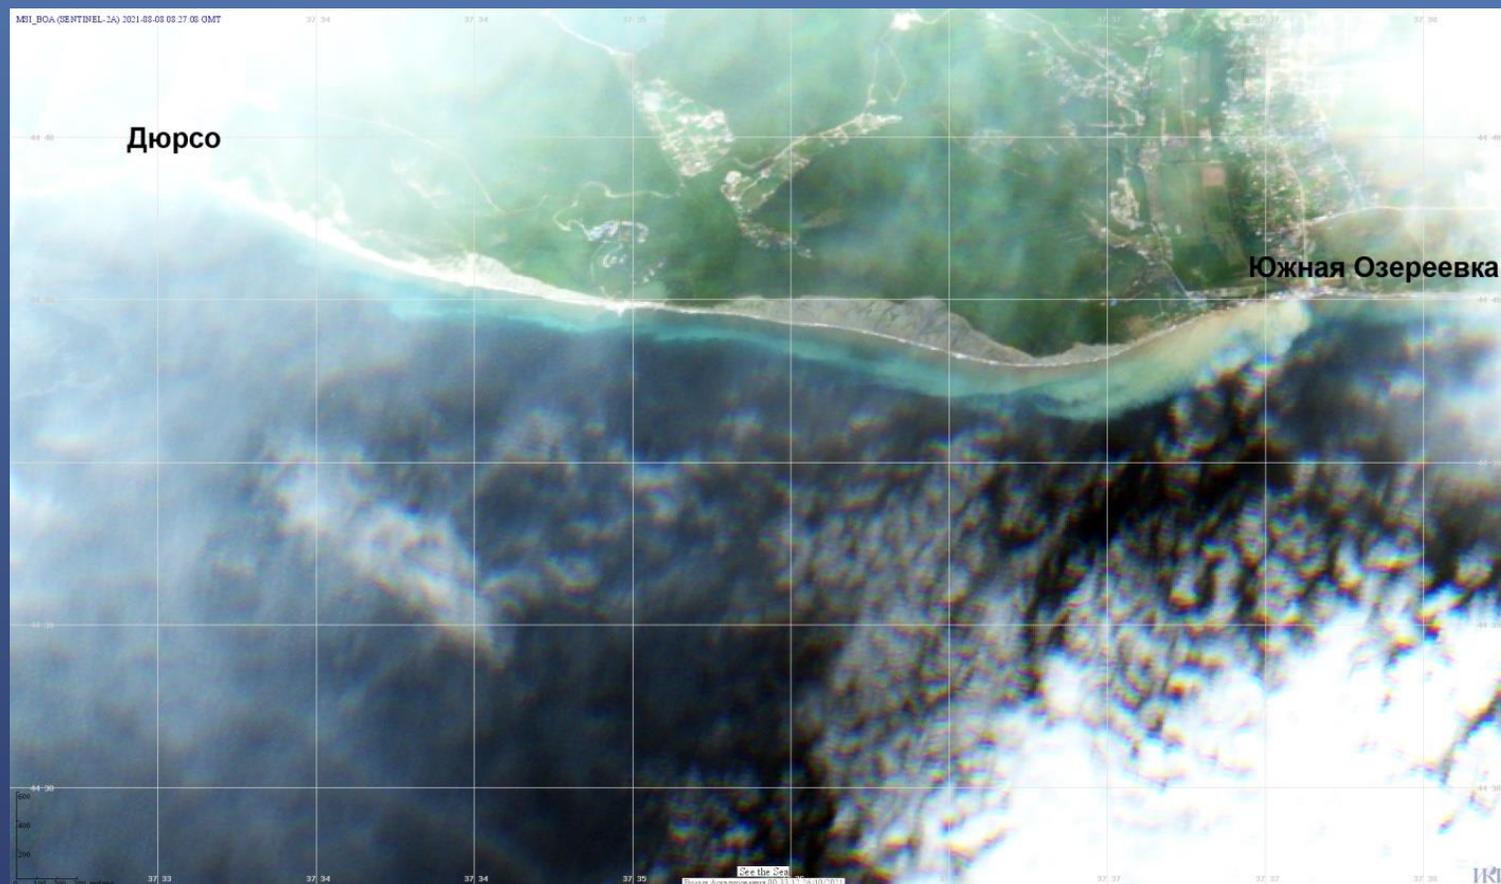
Распространение
плюма р. Озереевки
вдоль берега от
Южной Озереевки в
сторону Дюрсо.
Фрагмент
изображения MSI-
Sentinel-2A,
полученного 8 августа
2021 г. в 08:27 UTC

Речной плюм прижат к берегу, поскольку согласно метеоданным дул западный ветер 2-5 м/с . Нефтяное пятно на данном изображении не просматривается из-за облачности. Необходимо отметить, что отсутствие серьезного нефтяного загрязнения береговой зоны в этом районе может быть объяснено именно речным плюмом, который всю ночь с 7 на 8 августа распространялся узкой полосой вдоль берега и мог препятствовать контакту нефтяного пятна с берегом.

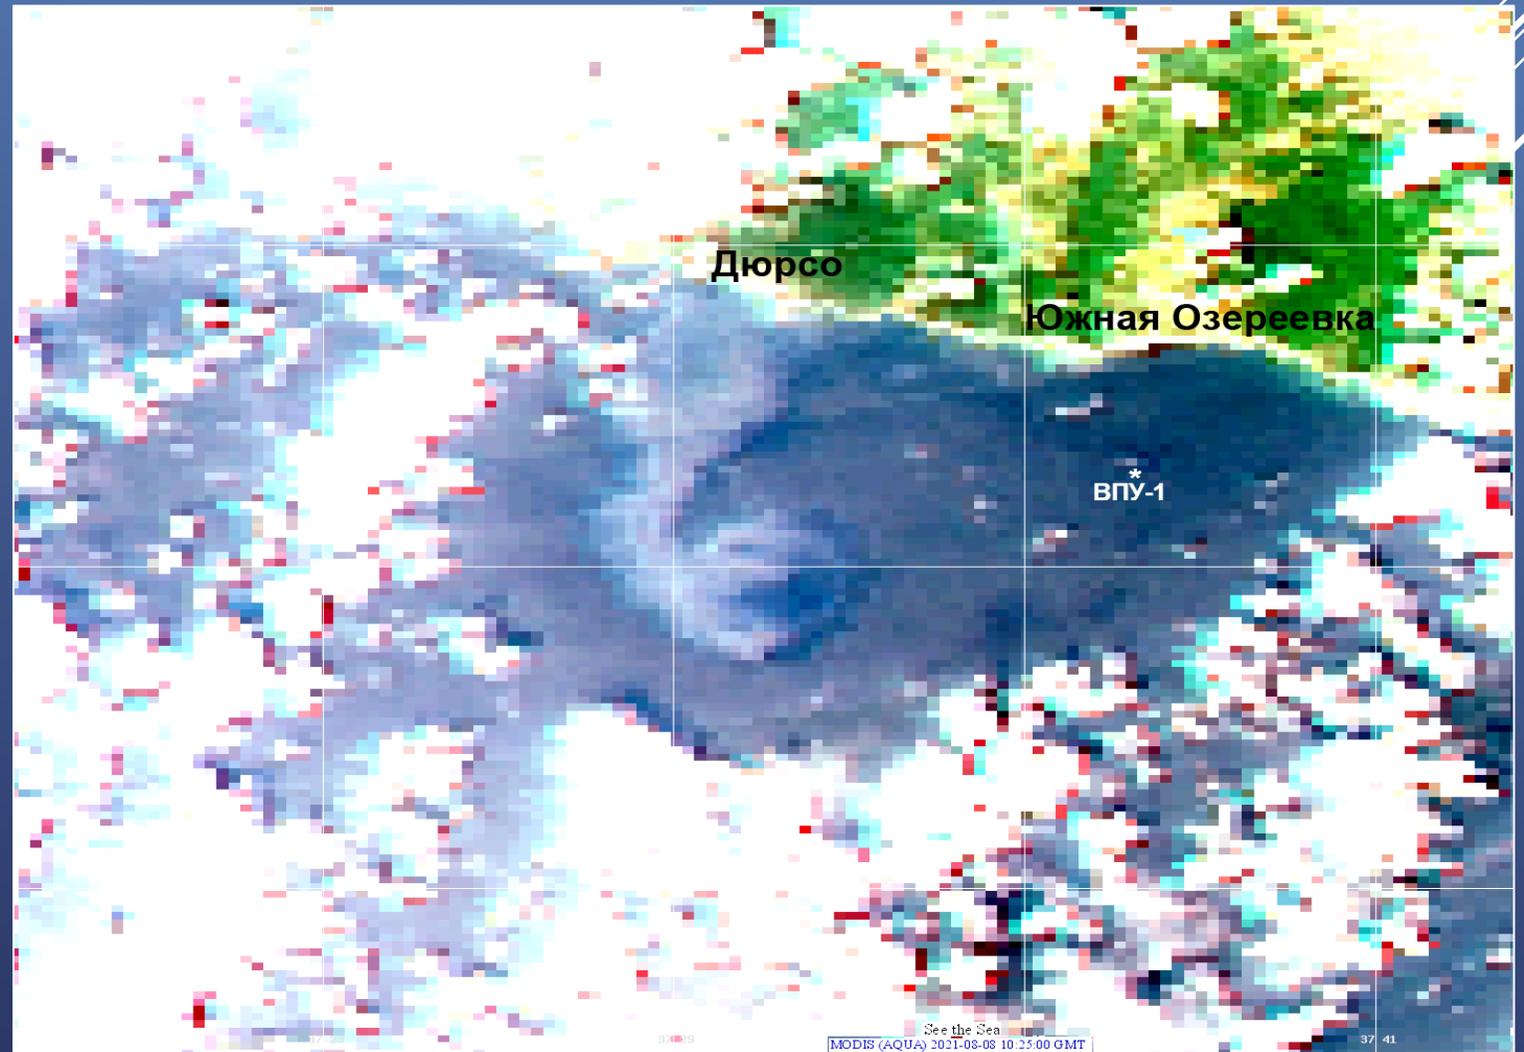
На спутниковом изображении четко видно нефтяное пятно, распространяющееся от берега на юг с циклоническим вихрем на конце, которое и вытягивает это пятно от берега в мористую часть.

Вихрь «прошел» 11,53 км за 31 час со средней скоростью 10,33 см/с. Нефтяное пятно за счет ветра, дождя и циклонического вихря увеличилось в размерах до 50 км² и вытянулось от берега на расстояние до 12 км.

Проявление нефтяного пятна, вовлеченного в циклонический вихрь, на цветосинтезированном изображении MODIS-Aqua, полученном 8 августа в 10:25 UTC

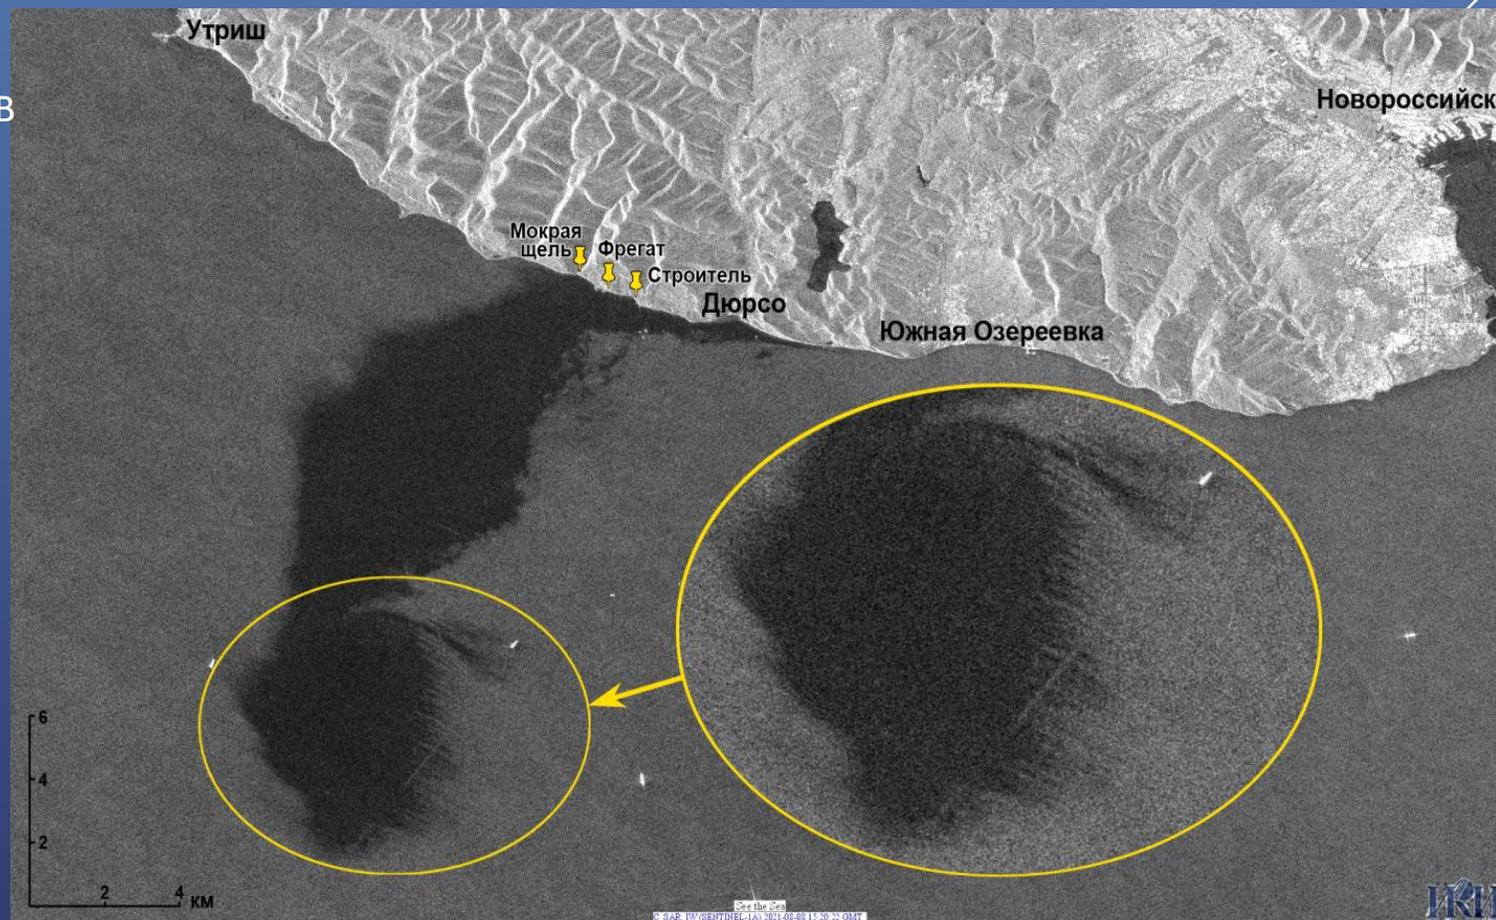
Изображение в 15:20 UTC (18:20 местного времени), т.е. через 5 часов после оптического изображения MODIS-Aqua и фактически ровно через сутки после второго РЛИ, полученного через 98 мин после аварии. Нефтяное пятно под действием ветра (с юго-востока и юга) и вдольберегового течения сместилось в северо-западном направлении и еще увеличилось по площади с почти 50 до 83 км², по-видимому, уже за счет вовлечения в циклонический вихрь. Пятно распространилось от берега почти на 20 км в сторону открытого моря сначала на юго-запад, потом на юг. Этому процессу явно способствовал субмезомасштабный циклонический вихрь, находящийся в головной мористой части нефтяного пятна.

Проявление нефтяного загрязнения морской поверхности на радиолокационном изображении C-SAR Sentinel-1A от 8 августа 2021 г., полученного в 15:20 UTC. На врезке судно, пересекшее пятно и след за ним (Credit: ESA, ИКИ РАН) Желтые метки – места, где очевидцы снимали нефть у берега 8, 9, 10 и 11 августа (Утриш, Сукко).

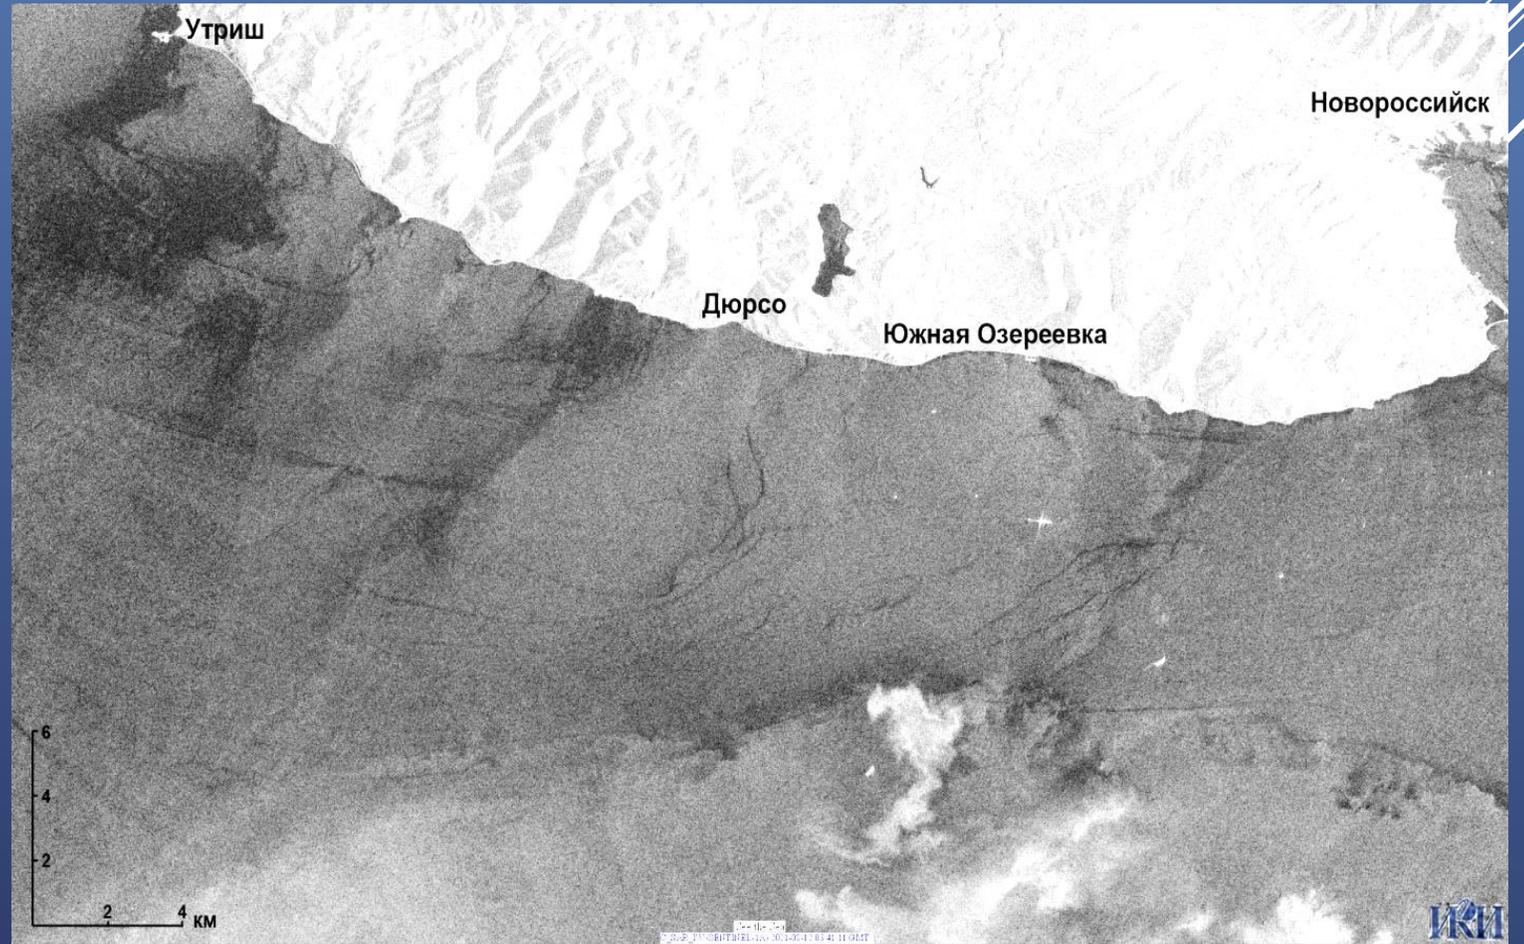
На радиолокационном изображении явных загрязнений нефтяного загрязнения уже не обнаружено, хотя присутствует масса атмосферных, гидродинамических и других эффектов, дающих такую сложную картину для интерпретации именно этого радиолокационного изображения. Сравнение РЛИ за 8 и 12 августа показывает, что изображение от 8 августа было лишено всех этих эффектов, что позволило четко выделить именно нефтяное загрязнение в исследуемом районе.

Фрагмент радиолокационного изображения C-SAR Sentinel-1A от 12 августа 2021 г., полученного в 03:41 UTC (Credit: ESA, ИКИ РАН)

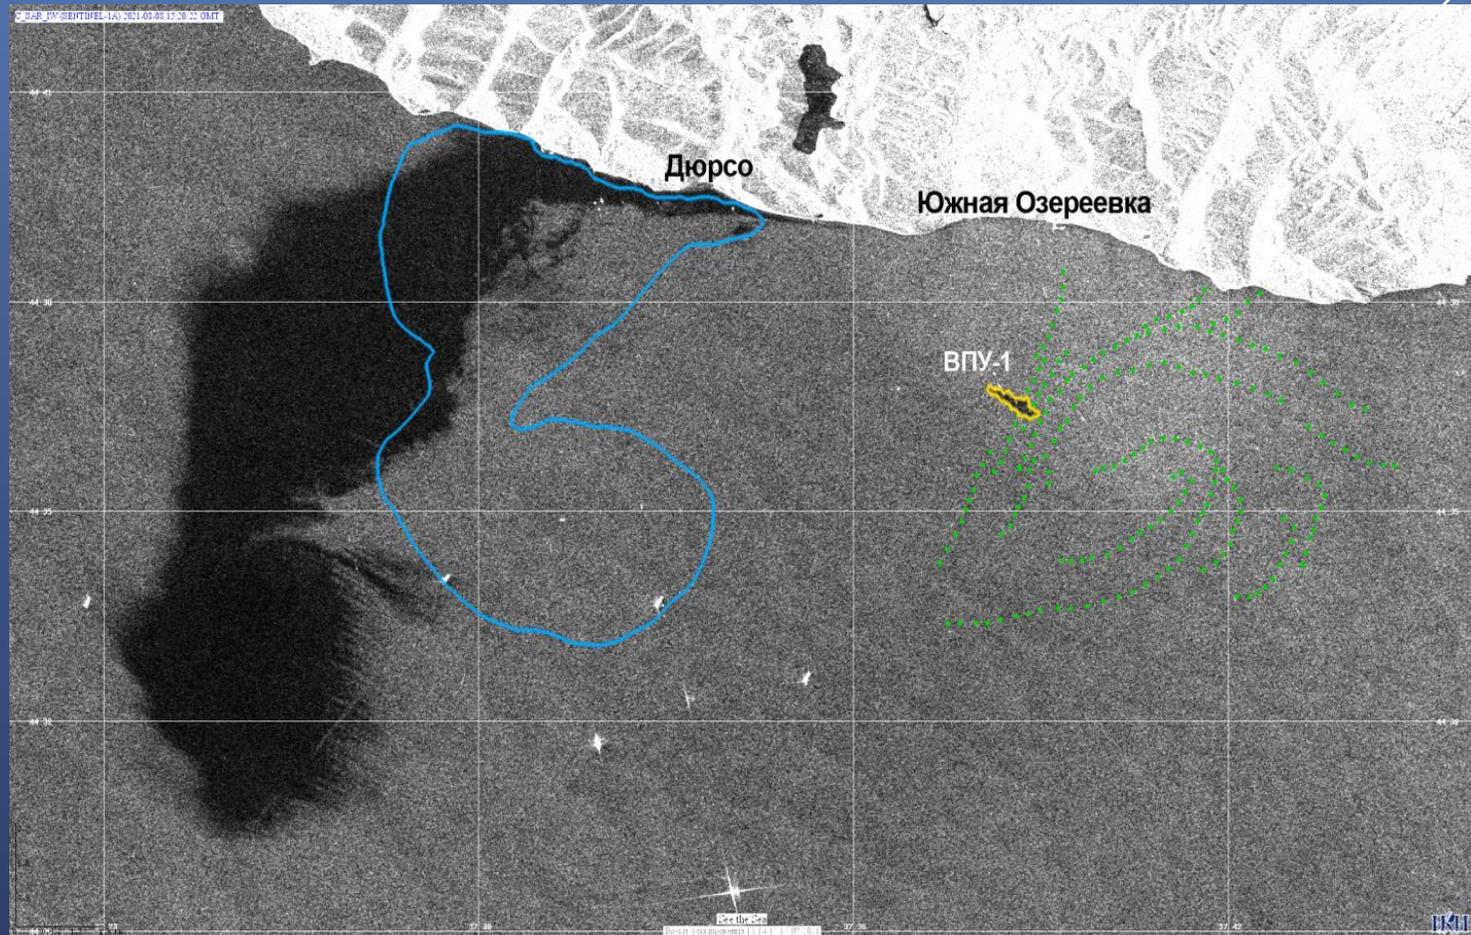
С 3 ночи до 12 часов дня 8 августа нефтяное пятно вытягивало на юг от берега ветром, дующим сначала с востока-северо-востока с 3 ночи до 9 утра, затем юго-восточным ветром до 12 часов дня. Циклонический вихрь также вытягивал нефтяное пятно в мористую часть и вовлекал его в свое орбитальное движение. В 13:25 площадь нефтяного разлива составила уже почти 50 км^2 , а еще через 5 часов площадь увеличилась до 83 км^2 . Таким образом площадь нефтяного разлива увеличивалась примерно со скоростью $6,6 \text{ км}^2$ в час в этот период времени, что доказывает возможность быстрого роста площади нефтяного загрязнения еще на более ранней стадии его развития.

Смещение нефтяного пятна и циклонического вихря с 7 по 8 августа 2021 г. : желтый контур – нефтяное пятно в районе аварии, выявленное на РЛИ от 7 августа в 15:27 UTC; зеленые точки – контур циклонического вихря, выявленного на РЛИ от 7 августа в 03:33 UTC; голубой контур – проявление циклонического вихря на изображении MODIS Aqua от 8 августа в 10:25 UTC. Контур наложен на РЛИ от 8 августа в 15:20 UTC
