Крупные нефтяные разливы в море в 2021 г.

А.Г. Костяной (ИО РАН)

О.Ю. Лаврова (ИКИ РАН)

В докладе приводятся результаты комплексного анализа спутниковых радиолокационных и оптических изображений акватории северо-восточной части Чёрного моря, где 7 августа 2021 г. произошёл выброс нефти при заправке танкера *Minerva Symphony* на морском терминале ВПУ-1 АО «Каспийский трубопроводный консорциум» (АО «КТК-Р») в районе посёлка Южная Озереевка под Новороссийском.

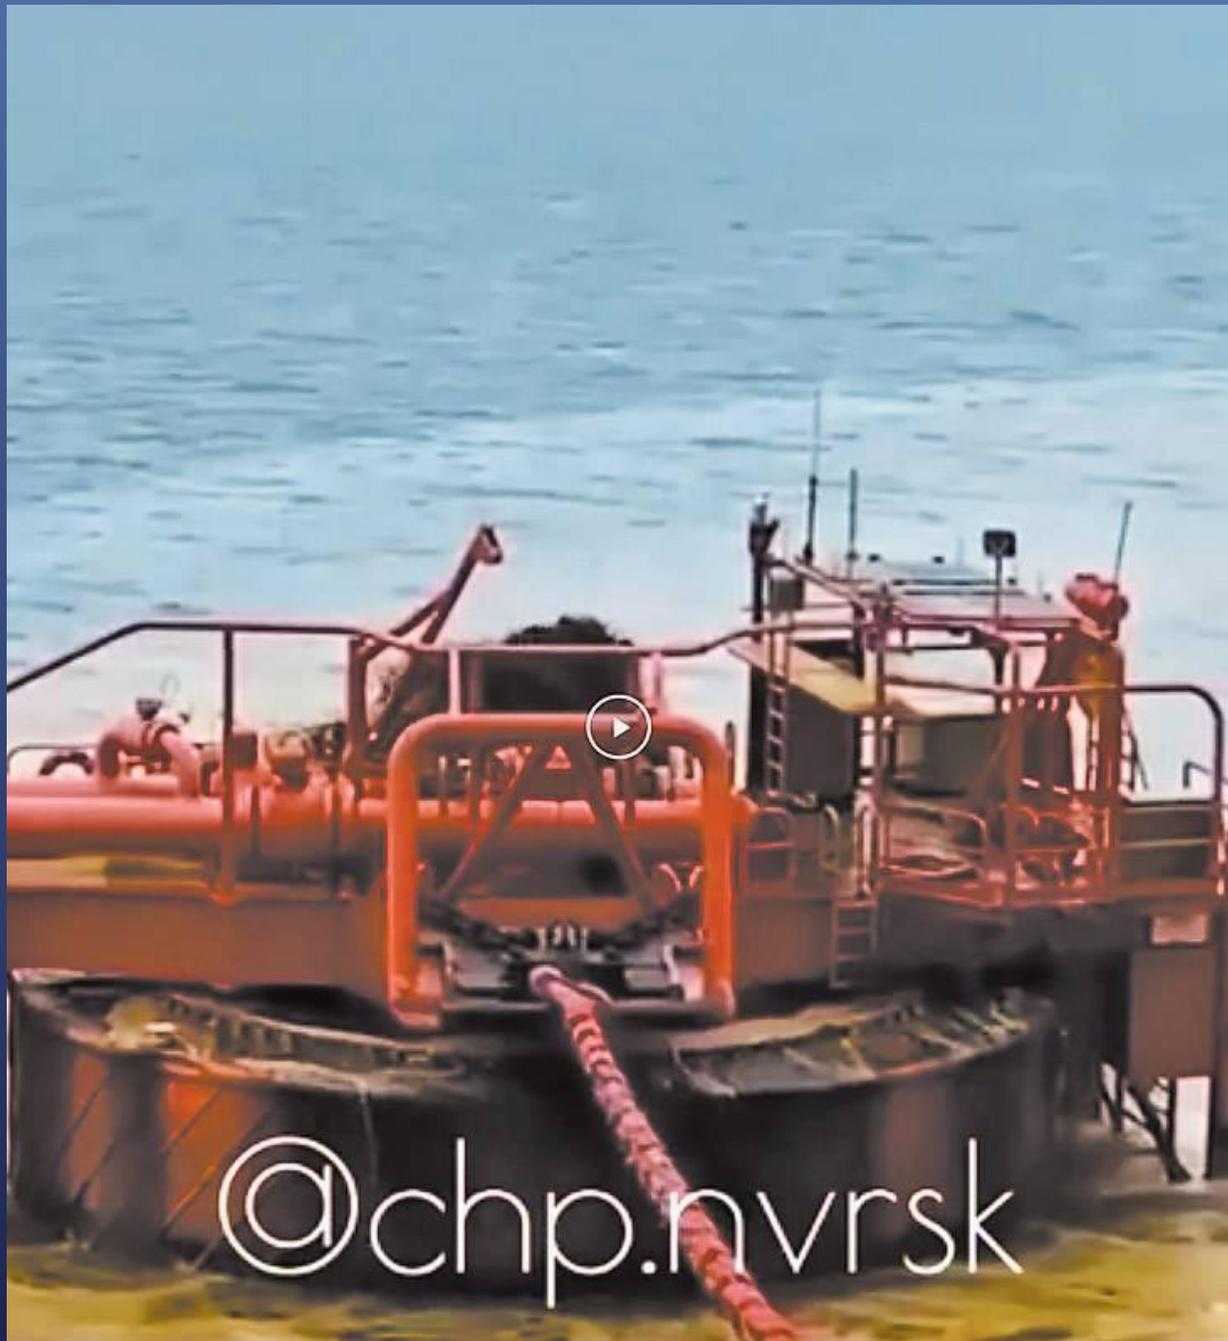
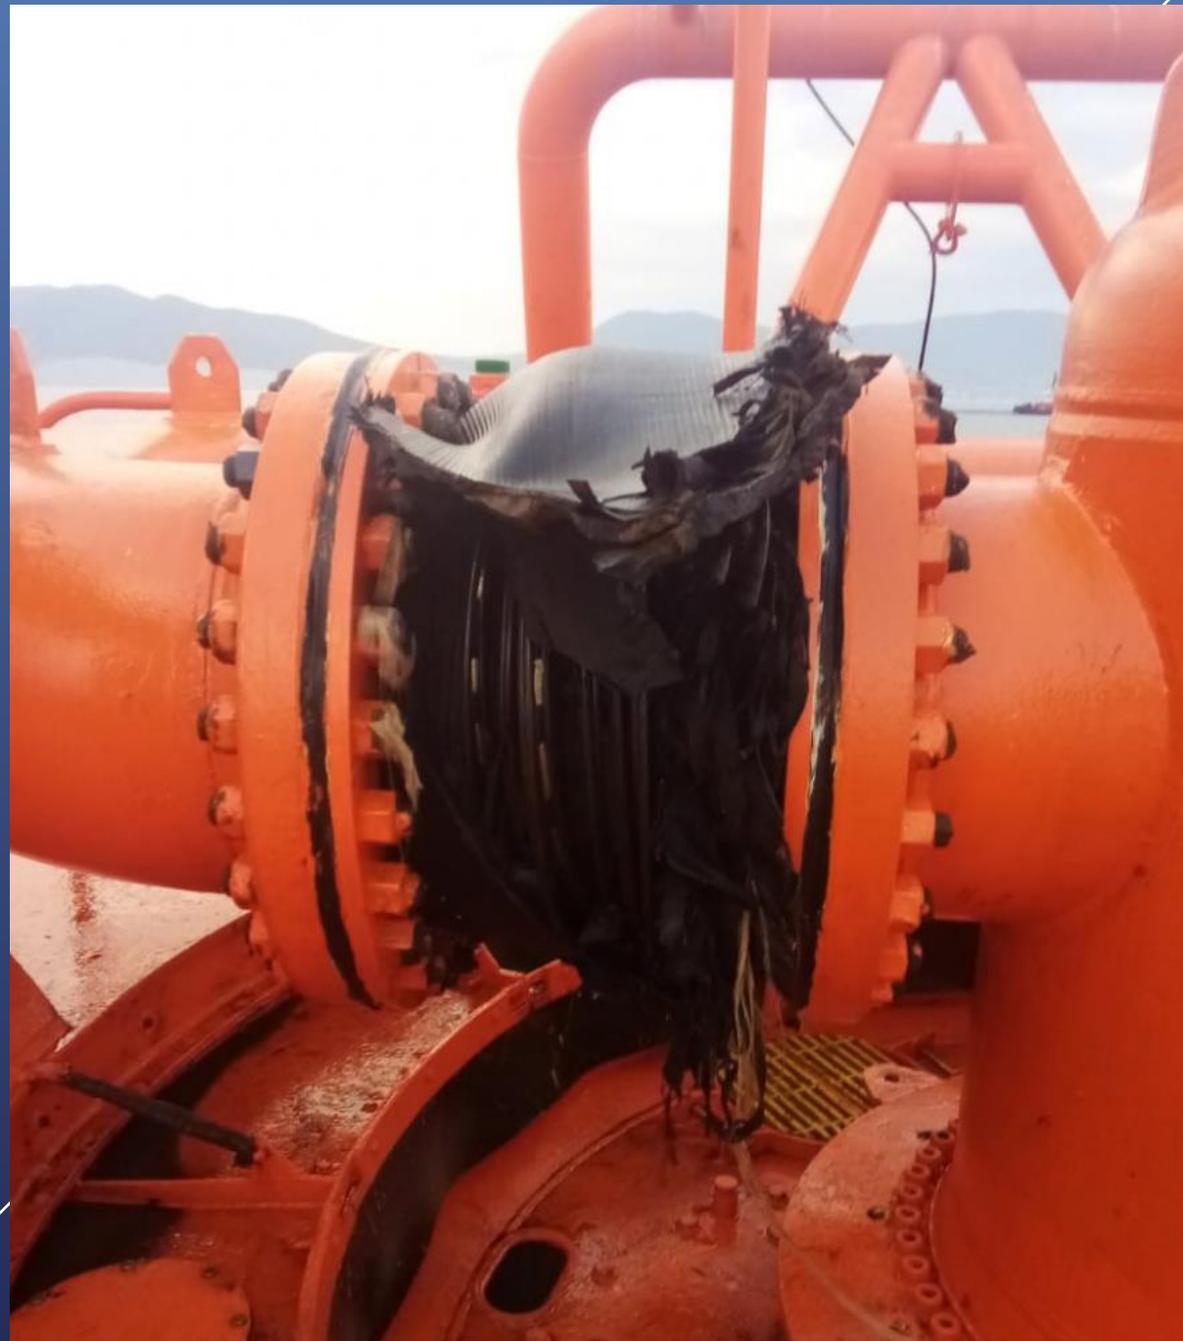
Третью оценку можно сделать из закона сохранения энергии $m \cdot v^2/2 = m \cdot g \cdot h$ на основе видеозаписи истечения нефти из ВПУ-1. На морском терминале КТК-Р установлены ВПУ системы CALM производства компании Single Buoy Moorings Inc. Предположим, что ВПУ-1 имеет диаметр 6 м, тогда фонтан нефти по видеозаписи можно оценить высотой в 0,5 м. Из закона сохранения энергии следует, что скорость истечений должна быть равна 3,1 м/с. Предположим, что диаметр трубы, из которой вытекает нефть, равен 20 см, тогда расход составит 0,124 м³/с и объем вытекшей нефти за 98 мин составит 729 м³, если считать, что расход за это время не изменялся. При гидравлическом расчете фонтанов для истечения жидкости через цилиндрическую насадку применяется коэффициент 0,82, тогда объем вытекшей нефти составит 600 м³.

К сожалению, отсутствие точной информации о размерах ВПУ, расходе нефти и продолжительности аварии не позволяют сделать более точные оценки объема нефтяного разлива.

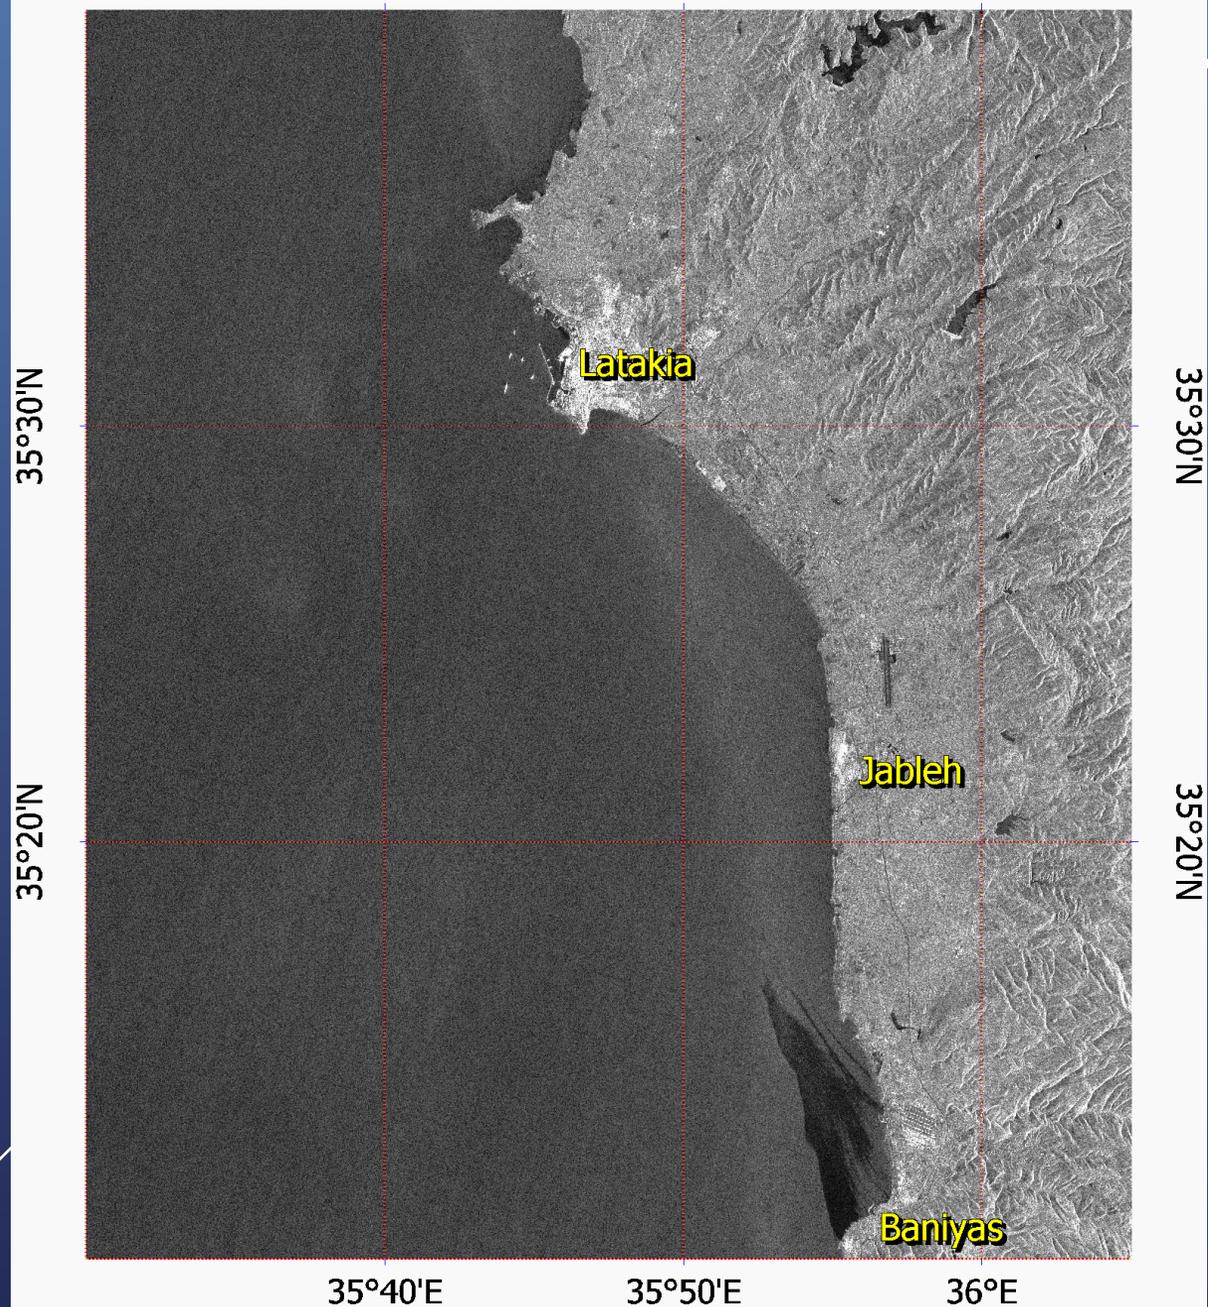
SAR-C, Sentinel-1A, 24 Aug 2021, 3:43 GMT

Нефтяной разлив 23 августа 2021 г.
после утечки топлива на
электростанции в сирийском
порту Банияс, расположенной на
средиземноморском побережье,
площадью порядка 1000 км²

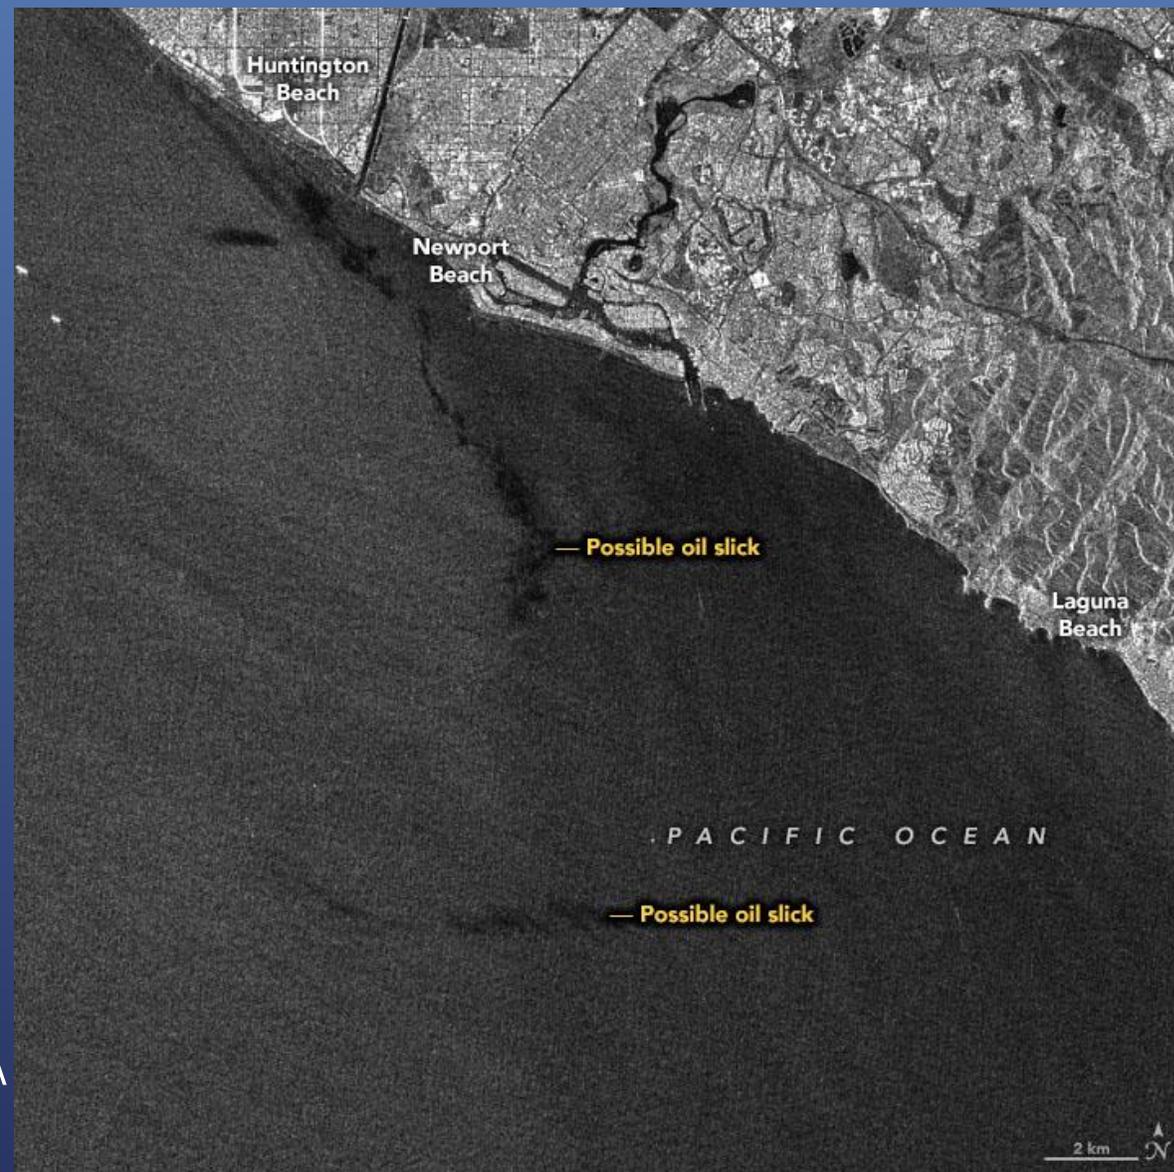
Нефтяной разлив 2 октября 2021 г. (SAR Sentinel-1B) в прибрежной зоне Хантингтон-Бич, штат Калифорния, примерно в 65 км к югу от Лос-Анджелеса, длиной 50 км в результате разрыва подводного трубопровода примерно в 8 километрах от берега.

По сообщениям СМИ и ведомств, сырая нефть и ее остатки распространились вдоль береговой линии, затронув такие районы, как Хантингтон-Стейт-Бич, Талберт-Марш и устье реки Санта-Ана. Многие пляжи были закрыты для купания от Хантингтон-Бич до Дана-Пойнт, а скиммеры и заграждения были развернуты, чтобы замедлить перемещение нефти в болота и прибрежные бассейны. Рыболовство в этом районе было закрыто, и бригады работают над спасением и реабилитацией морских птиц, пострадавших от нефти.
