Мониторинг оползневой активности склонов в районе Большого Сочи за период 2015-2024 гг. по данным РСА-интерферометрии

Е.И. Смольянинова, В.О. Михайлов

В данной работе мы представляем очередное обновление карты деформаций для Центрального и Адлерского районов Большого Сочи, построенной по снимкам с восходящей и нисходящей орбит вплоть до апреля 2024г, и демонстрируем возможности использования этой карт для мониторинга оползневых процессов на примере коттеджного поселка «Горная Олимпия-2».

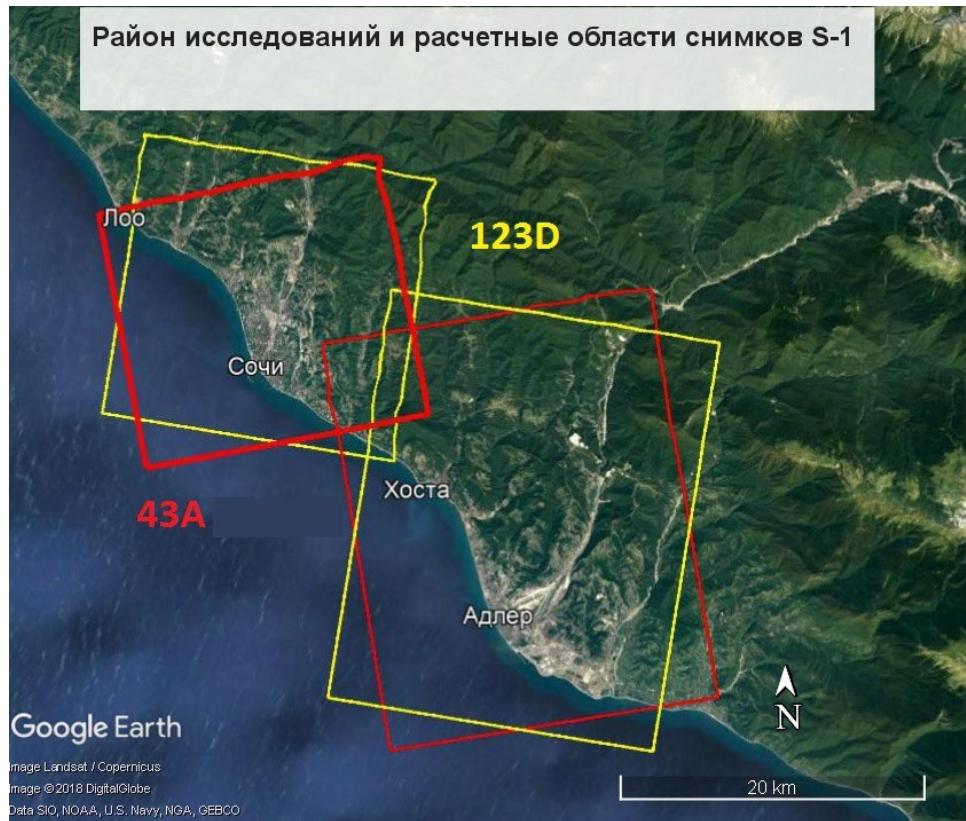
Использованные снимки Sentinel 1A и технология обработки

Для того, чтобы провести расчеты только в густонаселенной прибрежной полосе, а также для экономии машинных ресурсов при подборе параметров вычислений, из снимков было вырезано по 2 участка с каждого трека (Центральный и Адлерский районы). Расчетные области показаны на рисунке.

- ▶ трек 43A, 254 снимка апрель 2015-апрель 2024
- ▶ трек 123D, 236 снимков, май 2015-апрель 2024

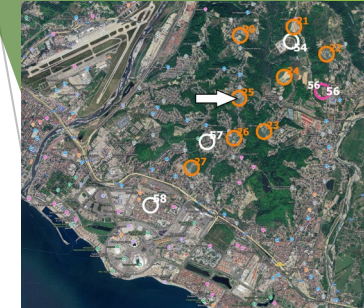
Фрагмент карты в окрестности КП «Горная Олимпия-2» ID 25п

Средние скорости смещений в направлении визирования спутника V_{los} , мм/год

2015-2021

2021-2024

На этом слайде приведен пример использования карты для анализа динамики оползневой активности в окрестности КП «Горная Олимпия-2». Сравнение результатов расчетов для двух периодов 2015-21 и 2021-24 гг. показывает увеличение со временем площади ОАД по данным с восходящего трека 43А (рис. а и б), а по данным с нисходящего трека 123D (рис.в и г) наблюдается также увеличение значений средних скоростей V_{los} с -10-30мм/год до -30-50мм/год.

Кружками с цифрами показаны точки, для которых построены графики временных серий смещений (слайд 6). Красный контур – границы КП.

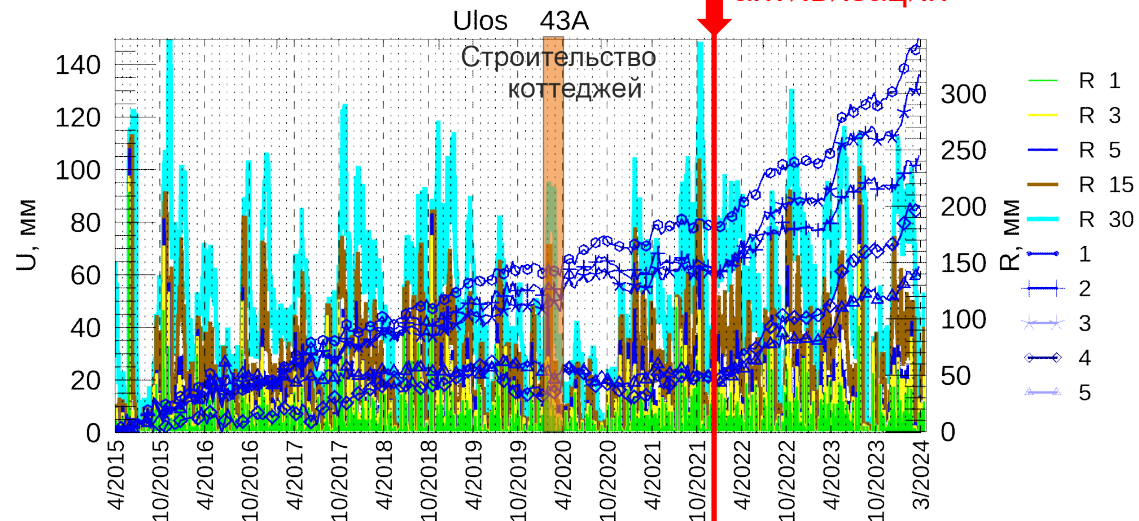
В направлении визирования спутника

Графики временных серий смещений U и выпадения осадков R , просуммированных за 3, 5, 15 и 30 дней.
(данные об осадках- архив gr5.ru)

активизация

Ulos 43A
Строительство
коттеджей

Северная часть коттеджного поселка до начала строительства и после вплоть до декабря 2021 года находилась в стабильном состоянии (точки 4 и 5). Точки 1, 2 и 3 смещались и до начала строительства со средней скоростью вдоль склона порядка 60 мм/год. После строительства КП, вследствие интенсивных осадков в феврале 2020, в этих точках произошла синхронная кратковременная подвижка с последующими пертурбациями. После этого на протяжении летнего периода 2021 года с малым количеством выпавших осадков, ситуация была относительно стабильной. Обильные осенне-зимние осадки 2021-22 года инициировали активизацию оползневой процесс по всей рассматриваемой области. Кривые Ulos и Usd во всех точках меняются синхронно. Графики имеют ступенчатый характер. Вслед за длительными и обильными осадками наблюдаются периоды активизации смещений длительностью в несколько месяцев, которые при уменьшении количества выпадающих осадков, сменяются менее продолжительными периодами стабильности. Максимальные скорости до 25 мм/мес зафиксированы вне территории КП у южной его границы в точках 2 и 3. На территории КП наиболее существенные смещения происходили в окрестности точки 4, с начала 2022 года они составили около 200 мм. В точках 1 и 5 за тот же период смещения были менее значительными и не превышали 50 мм.
